台9線282k+100~284k+221(三民至三軒段)道路拓寬工程

生態保育措施宣導說明會
施工階段生態檢核教育訓練

112年11月28日

施工階段生態檢核教育訓練

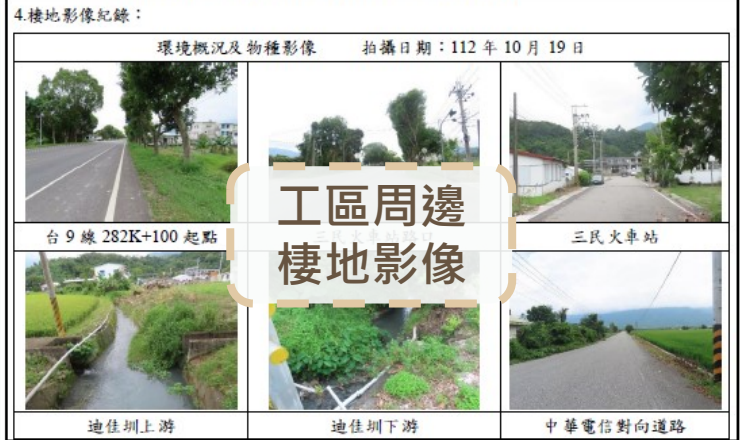
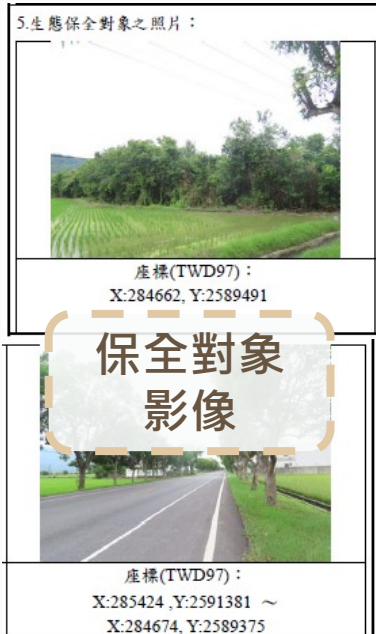
**工區周邊
棲地環境描述
(施工前、中、後)**

▶ 水域棲地概況:
計畫道路經過漚瀨溝渠-迪佳圳, 目視為兩面混凝土構造物之溝渠, 水色略微混濁, 局部淤積土砂, 淤積處生長少量草生植被, 如大花成豐草、大黍、芋頭及小花蔓澤蘭等, 現場於溝壁有記錄福壽螺卵, 周邊植被上有短腹幽蟻停棲, 雖人為干擾頻繁, 但仍具有其生態價值, 可提供水生昆蟲、螺貝類等動物利用。

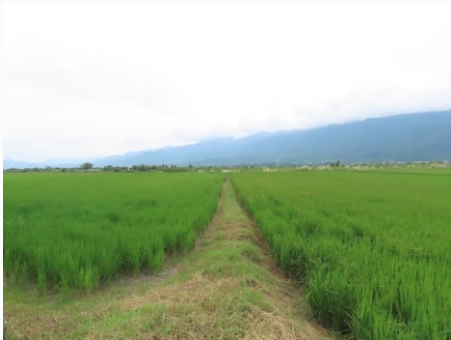
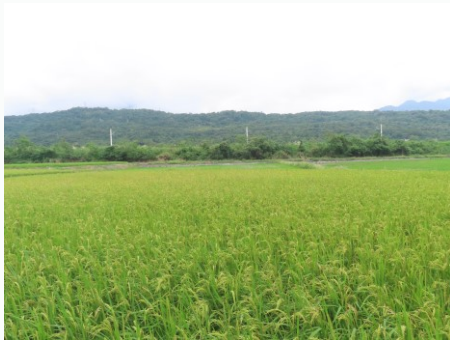
周邊農田環境

~284K+221, 其兩側為人工栽植之行道樹, 如樟樹、芒果樹及榕樹等, 大多行道樹下為草地及少量喬木, 草地多生長有大花成豐草、過溝菜蕨、含羞草、白茅及大飛揚草等, 喬木有血桐、構樹、小葉桑及芒果樹, 樹梢記錄有紅尾伯勞、烏頭翁、白腹文鳥、麻雀等停棲及鳴叫。道路兩側多為農耕地及少部分草地、人工林及次生林。耕地主要栽植水稻及少量芒果園, 稻田內有許多鳥類利用, 斑文鳥、黑頭文鳥及麻雀停在稻穗及稈葉上。水鳥在田埂及路邊, 主要植有落羽杉, 林下則生長有春不老及大花成豐草等。次生林位於計畫路側, 生長, 故其林下鬱閉度高, 可供鳥類棲息。該棲地因鄰近既有道路, 人為干擾頻繁, 圍活動, 顯見周圍棲地環境。

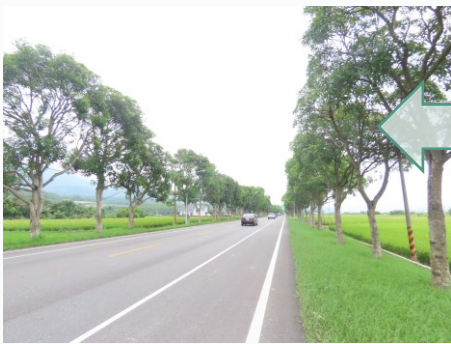
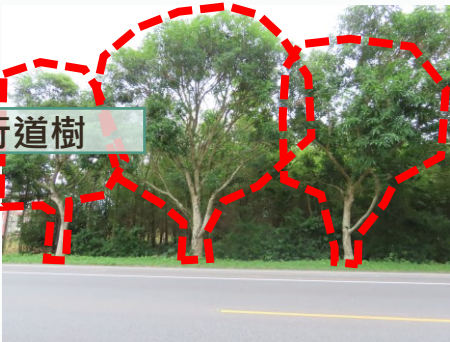
道路兩側行道樹

行道樹與人工林

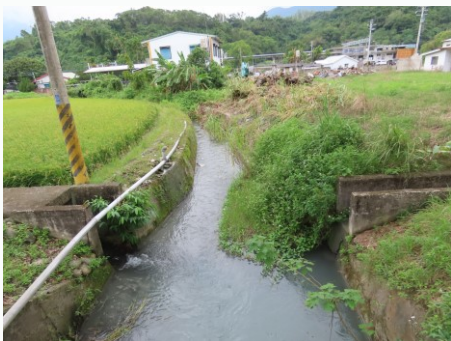
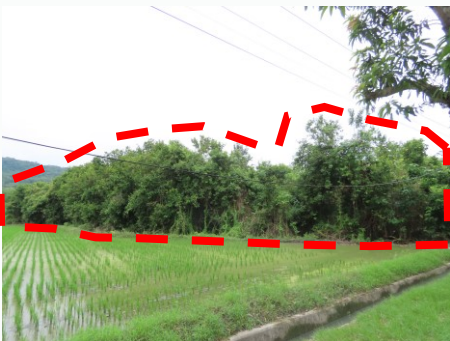
迪佳圳上游

南下道路右側
次生林

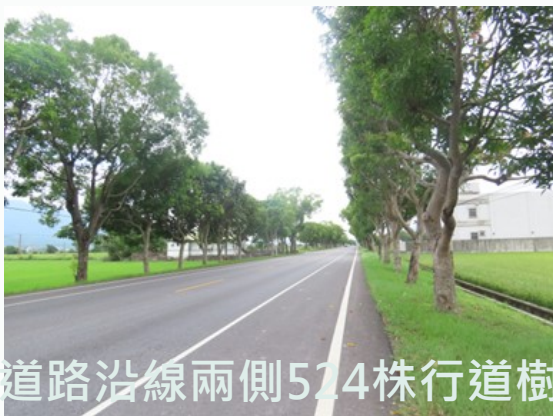
保全對象

道路沿線兩側514株行道樹

- 計畫路線沿線兩側種植樟樹、芒果樹及榕樹等行道樹，雖非花蓮縣列管之受保護樹木，但其廣闊樹冠層及樹木所形成之微棲地皆可提供多樣野生動物棲息利用，故建議在施工前以稻草層或粗麻布保護樹幹，並進行圍界警示，不要讓人員停留接近、不要堆放工地的物料、不要讓車輛靠近及停放，將其迴避並原地保留。
- 春3-5月工區兩側芒果樹開花，吸引以昆蟲為食的家燕頻繁出沒，因而有較高的路殺機率，可種植高灌木及加掛警鳥器，減少鳥類穿越道路之情形。
- 通車後於鳥類、龜蟹類及蛇類路殺發生機率較高之路段(道路旁邊高草生地可能為家燕棲地，龜蟹類及蛇類路殺點位分散，沒有特別高之路段，可與鳥類標誌擺放在一起)，設置警告標誌，提醒用路人注意野生動物出沒。

[迴避]台9線 282K+100-284K+221 道路沿線兩側種植之樟樹、芒果樹及榕樹等行道樹共計 524 株，納入道路設計原地保留，且施工前以稻草蓆或粗麻布保護樹幹，並進行圍界警示。	
[施工前]	[施工階段]

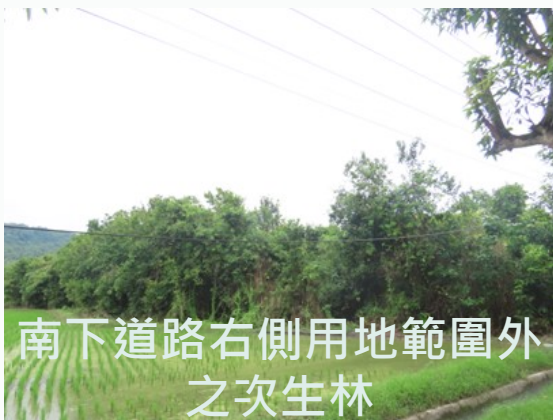
南下道路右側用地範圍外之次生林

日期: 112/10/19 說明:	日期: 說明:
[減輕]工區南下道路右側之次生林，除道路拓寬所需用地範圍外，其餘林份將其迴避並原地保留，且施工前於林份周遭圍圍警示帶或交通錐，避免誤傷。	
[施工前]	[施工階段]
