省道公路工程生態檢核自評表

工程基本資料	計畫或工程名稱	台1線水底寮路段外環道工程生態檢核服務工作	階段(請勾選): <input type="checkbox"/> 可行性評估 <input type="checkbox"/> 規劃 <input type="checkbox"/> 環評 <input checked="" type="checkbox"/> 設計 <input type="checkbox"/> 施工 <input type="checkbox"/> 維護管理階段	
	計畫或工程期程	110年10月13日(決標)~ 115年11月(預估完工)	可行性評估廠商	易緯工程顧問股份有限公司(已完成)
			規劃廠商	黎明工程顧問股份有限公司
			環評廠商	本案免環評
	主辦機關	交通部公路總局 第三區養護工程處	設計廠商	黎明工程顧問股份有限公司
			監造單位或廠商	(工程尚未發包)
			承攬廠商	(工程尚未發包)
養護管理單位			交通部公路總局 第三區養護工程處	
基地位置	縣(市):屏東縣 省道編號:台1線 現場里程樁號: 435k+000至438k+950 附近地名:枋寮鄉水底寮	計畫或工程經費	工程經費約9.61億	
環境敏感區位	是否位於生態敏感區(請依附件勾選): <input type="checkbox"/> 是 <input checked="" type="checkbox"/> 否			
工程概要	<p>交通部公路總局第三區養護工程處於110年7月完成「台1線水底寮路段外環道工程可行性評估案」,並據此辦理「台1線水底寮路段外環道工程綜合規劃及委託設計(含測量及地質探查)服務工作」,計畫內容概述如下:</p> <p>一、本工程主要施工項目為新闢外環道路,採全平面式配置雙向四車道,路寬25公尺,全長約4.5公里。</p> <p>二、新闢外環道途經橫交水路4處,故增設2座跨排水箱涵,箱涵尺寸SxH=5mx2.5m;跨枋寮排水支線採RCT橋型式,橋長為單跨20.9m,下部結構採樁柱式橋台;跨北勢溪橋梁上構採PCI預力梁設計,且本案最大橋長為74.67m,採2跨簡支設計。</p> <p>三、工期期程為113年初至114年,預計114年底可開放通車。</p>

生態專業人員/相關單位意見紀錄表

生態評估分析紀錄表

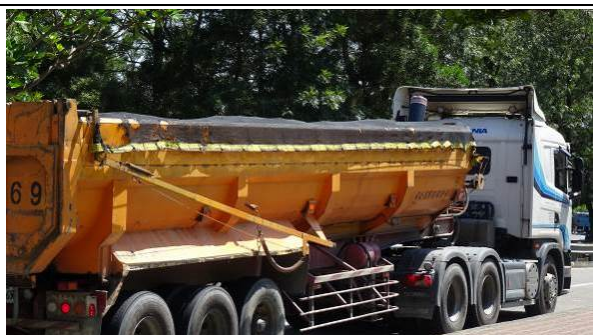
砂石車車斗覆蓋防塵布

- a. 暫置土方以防塵網覆蓋。
- b. 砂石車車斗以防塵布覆蓋。
- c. 以灑水車不定期於施工動線灑水。
- d. 駛出工地的車輛均需清洗。

砂石車車斗覆蓋防塵布	堆置土方以防塵網覆蓋

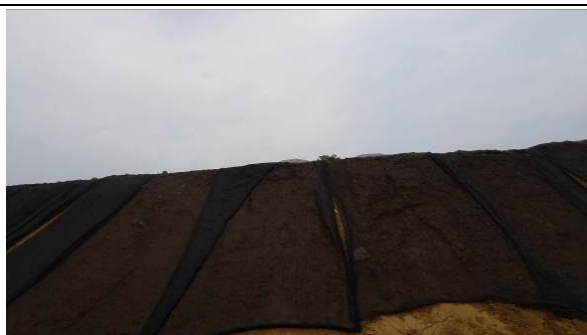
堆置土方以防塵網覆蓋

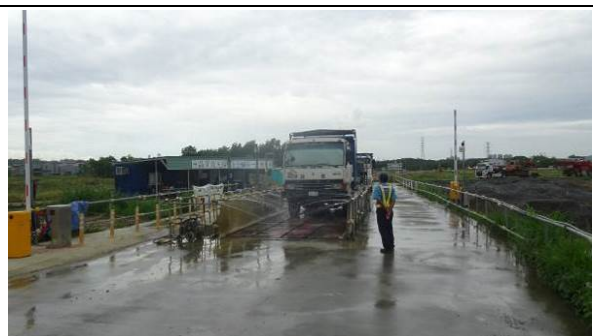
駛出工地的車輛均需清洗

駛出工地的車輛均需清洗	不定期於施工動線灑水		
<p>施工階段監測方式：</p> <p>針對陸域生態、水域生態進行調查，調查範圍為計畫路線及其周圍外推100公尺，每季執行1次。</p>			
現勘、討論及研擬生態保育措施的過程、紀錄			
日期	事項	摘要	
111/04/19-20	現場調查	於111年04月19至20日，針對基地現況生態進行調查，包含陸域生態、水域生態

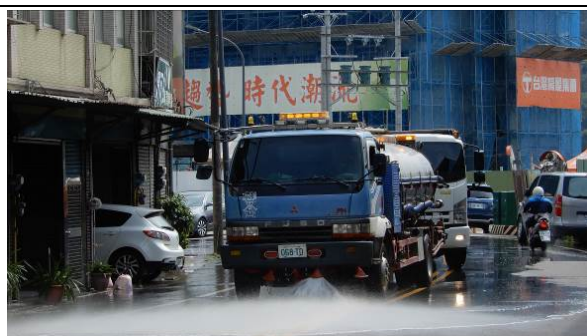
不定期於施工動線灑水

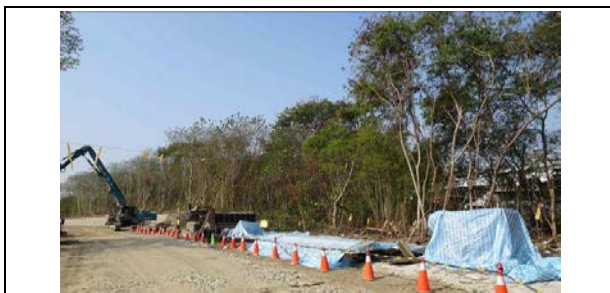
施工資材及器具堆置應放置於棧板上

- a. 施工資材及器具堆置應放置於棧板上，避免直接堆置於地表。

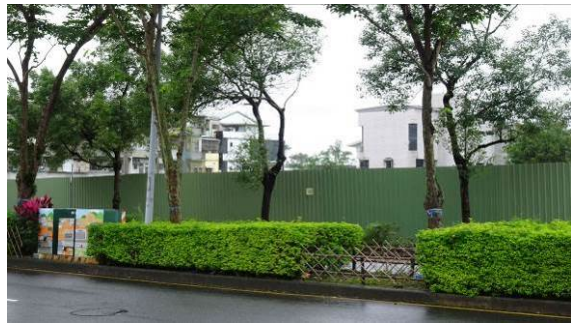
架設施工圍籬

- a. 作好相關污染防護措施，如執行道路灑水作業、設置施工圍籬、減少夜間施工及車輛進出基地、採用低噪音機具施作，降低路殺及干擾情形。
- b. 民生廢棄物(便當盒)集中管理或垃圾桶加蓋處理，避免棄置引誘野生動物進入工區覓食。
- c. 禁止使用除草劑、農藥與滅鼠藥。
- d. 對相關人員進行宣導，勿刻意干擾野生動物之行為。
- e. 工程執行期間，均需依照野生動物保護法相關規定列入督責施工防範要點。
