交通部公路總局  
蘇花公路改善工程處

台 9 線 293K+740~301K+280 玉里大橋  
及南通至東里道路拓寬工程

施工階段生態檢核報告  
(第 1 次施工中)

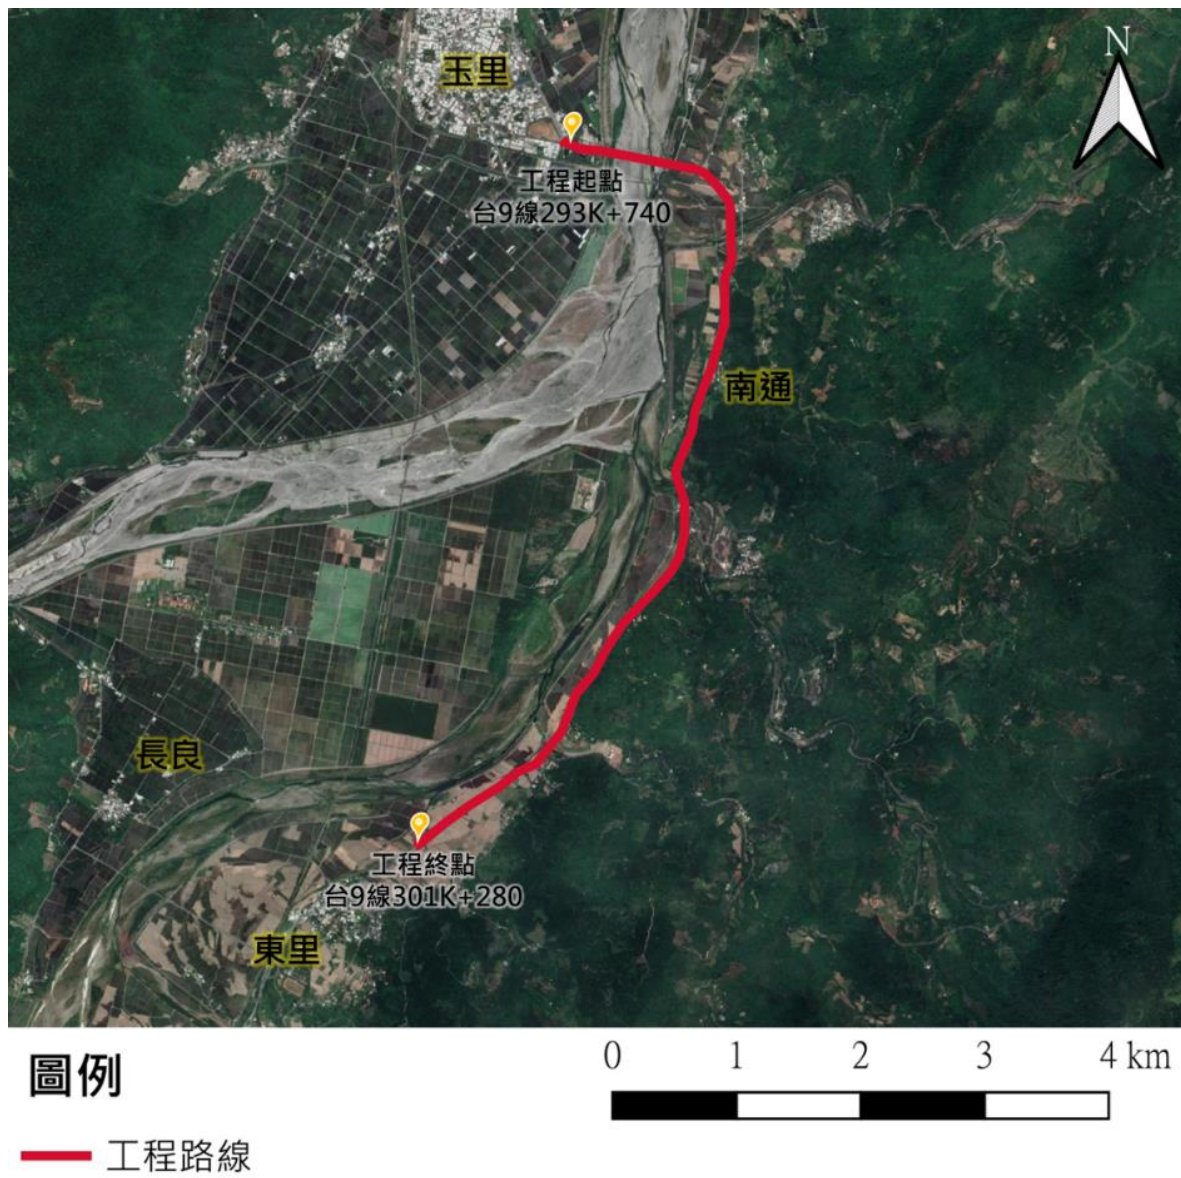
圖 1-1 計畫範圍圖

本道路拓寬工程範圍為台 9 線 293k+740~301k+280 玉里大橋及南通至東里路段，全長約 7,540 公尺，預計拓寬路面至 30 公尺。工程主要項目包括道路、橋梁、擋土牆、排水、照明管道、號誌工程、景觀及綠化工程等工作(圖 1-1)。

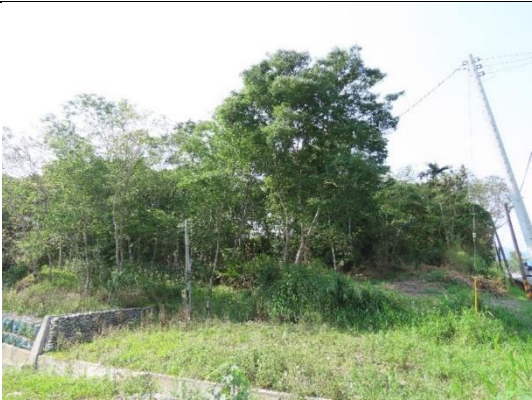
計畫路線約 295K+800~300K+700 上邊坡可見大面積次生林分布，為計畫路線上自然度較高之區域，為野生動物可能棲息之環境，故將其列為保全對象。

| 295K+800~300K+700 上邊坡次生林 | 保留路樹 |

1. [迴避]道路 295K+800~300K+700 之路段上邊坡記錄次生林環境，為野生動物喜棲息之場域，施工期間禁止工程人員及機具進入其間。
2. [迴避]計畫道路兩側行道樹，記錄有大葉桃花心木、阿勃勒及樟樹等共 221 株，現地保留，施工期間禁止於樹基 3 公尺方圓內堆置機具、雜物及開設便道。
3. [縮小]施工區域、施工便道及物料堆置區僅使用既有道路及拓寬範圍內區域。
4. [減輕]移植計畫路線兩側臺灣欒樹、茄苳及樟樹等路樹，共 167 株，皆依交通部公路總局行道樹移植暨移除作業注意事項之規範移植。
5. [縮小]橋梁工程下方施工便道開設將限制於既有橋梁兩側 10 公尺範圍內，降低溪床影響範圍，最大限度保留溪床底質。
6. [減輕]溪床施工便道若遇行水區，則施作涵管便橋，保持溪流常流水，維持水棲生物最低生存需求。
7. [減輕]溪流工程施作時，應於下游處妥善設置臨時沉砂靜水設施，降低工程影響下游水棲生物，並於各溪段完成後進行復舊。
8. [減輕]施工期間將增加計畫路線車流，間接增加野生動物遭路殺之機率，施工車輛於工區內應速限每小時 30 公里以下，降低野生動物發生路殺之機率。
9. [減輕]施工機具產生之廢機具油(如：機油、汽油、柴油及潤滑油等)、施工廢水及施工人員生活污水，經妥善處理後才進行排放，禁止任意排放至草生地及灌溉溝渠內。
10. [減輕]工程施作產生之揚塵將影響植物正常生長，應於施工期間

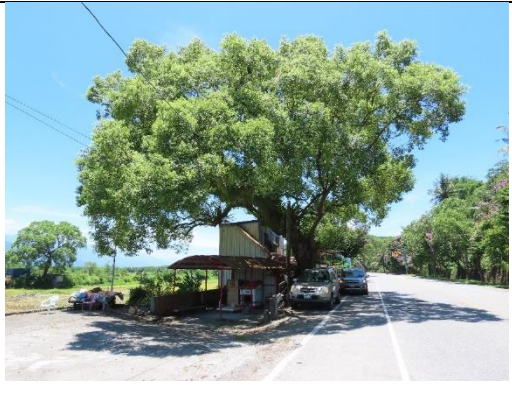
本案生態保全對象部分，經生態團隊進場檢視水、陸域棲地環境，計畫區內未有花蓮縣政府公告之受保護樹木，但於計畫路線道路沿線旁之多棵大葉桃花心木、阿勃勒及樟樹等既有行道樹，雖非稀有植物，但考量其為鄰近區域自然度相對較高之區域，且其樹冠形成之微棲地可提供鄰近地區野生動物，如鳥類及爬蟲類等生物棲息利用，故將其列為保全對象。

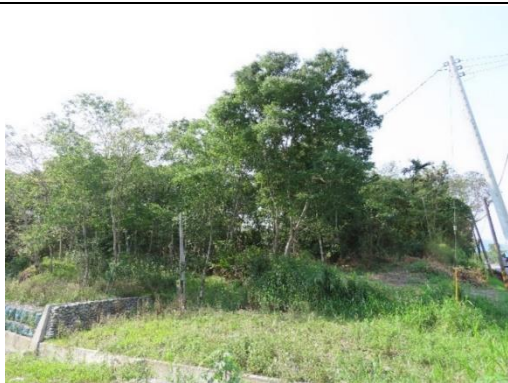
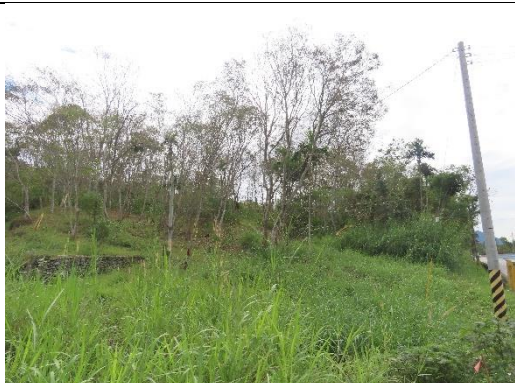
| 執行情況 | 計畫道路樂合溪橋至吳江橋北上邊坡保全之大面積次生林，施工期間確實採用警示帶區隔，於施工期間未有擾動之情形，整體林相與施工前並無明顯差異。 | |

| 友善措施 | [迴避]道路 295K+800~300K+700 之路段上邊坡記錄次生林環境，為野生動物喜棲息之場域，施工期間禁止工程人員及機具進入其間。 | |

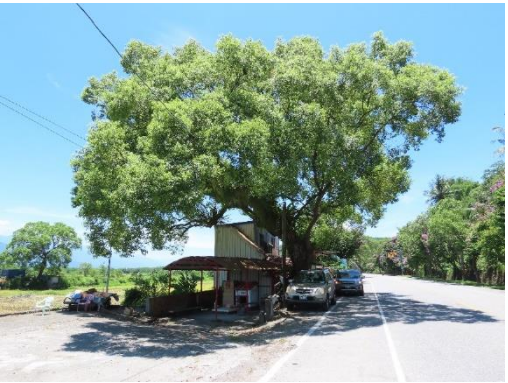
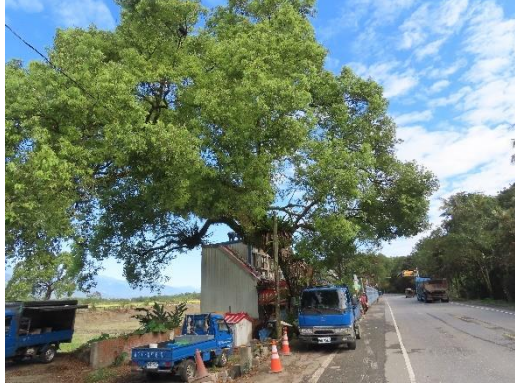
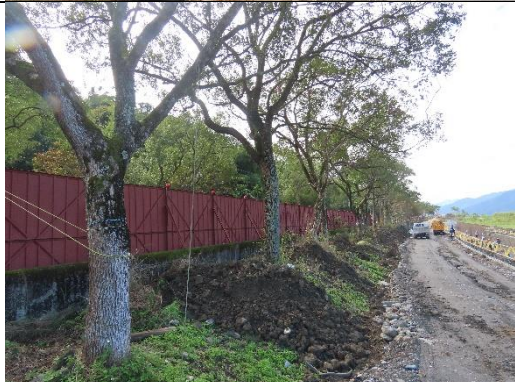
| 執行情況 | 沿線預計保留之既有行道樹，均確實採用稻草蓆包覆樹幹，避免機具於施工過程誤傷 | |

| 友善措施 | [迴避]計畫道路兩側行道樹，記錄有大葉桃花心木、阿勃勒及樟樹等共 221 株，現地保留，施工期間禁止於樹基 3 公尺方圓內堆置機具、雜物及開設便道。 | |

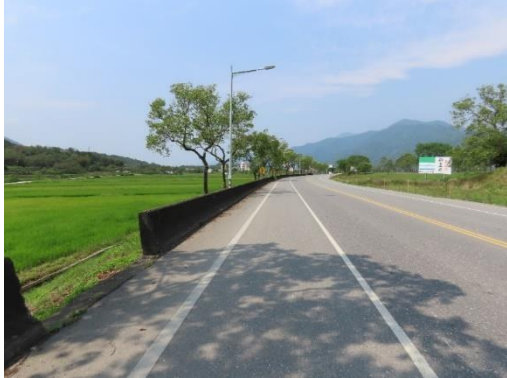
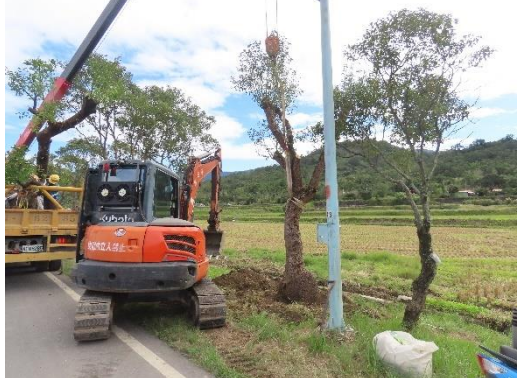
| 執行情況 | 計畫道路預計移植之行道樹，已陸續進行移植作業，本次施工中現勘正逢移植作業施作，施工廠商於施工期間確實參照相關準則作業，移植中之樹種未有過度修枝之情況。 | |

| 友善措施 | [減輕]移植計畫路線兩側臺灣欒樹、茄苳及樟樹等等路樹，共 167 株，皆依交通部公路總局行道樹移植暨移除作業注意事項]之規範移植。 | |

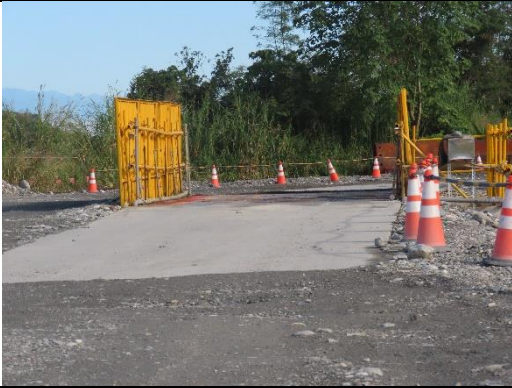
| 執行情況 | 施工期間確實對道路及植被進行灑水作業，並設置洗車台，降低揚塵影響。 | |

| 友善措施 | [減輕]工程施作產生之揚塵將影響植物正常生長，應於施工期間對路面與道路旁植被進行灑水工作，以降低揚塵影響。 | |

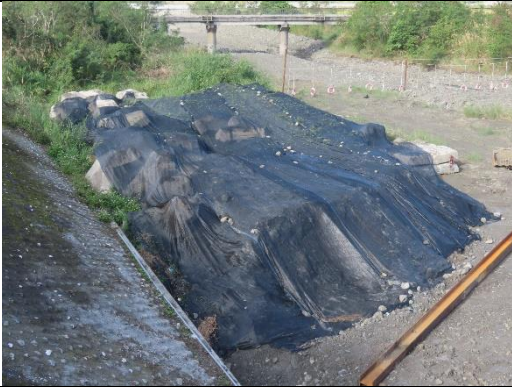
| 執行情況 | 土砂堆置確實覆蓋黑紗網，降低揚塵影響。 | |

| 友善措施 | [減輕]工區內若有土砂堆置或載運之需求，建議覆蓋黑紗網或帆布等，降低揚塵影響。 | |

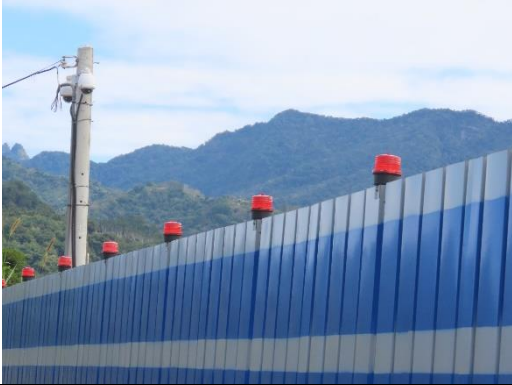
| 執行情況 | 工區燈光在非施工時間僅保留工區警示燈，未有夜間施工之情形。 | |

| 友善措施 | [減輕]工區燈光在非施工時間僅保留工區警示燈，且盡量於白天施工，避免於夜間施工，以免影響沿線及附近動物活動覓食。 | |

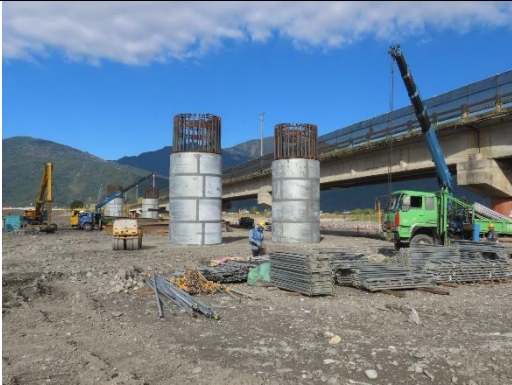
| 執行情況 | 施工期間置料區確實施設於拓寬範圍內。 | |

| 友善措施 | [縮小]施工區域、施工便道及物料堆置區僅使用既有道路及拓寬範圍內區域。 | |

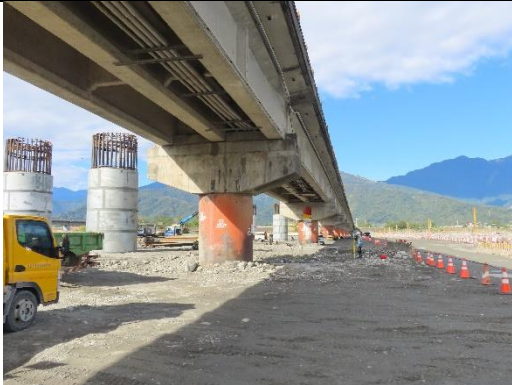
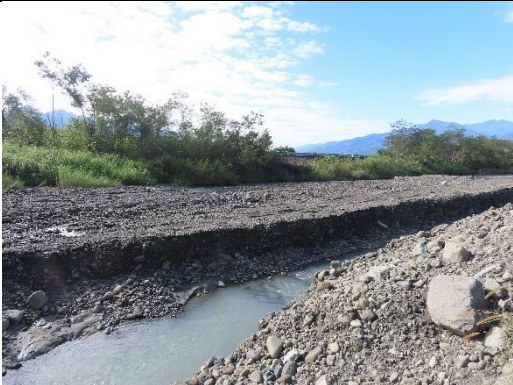
| | 玉里大橋 | 樂合溪橋下游 |

| 執行情況 | 橋梁工程下方施工便道開設確實限制於既有橋梁兩側 10 公尺範圍內，未有過度闢設之情形，僅於玉里大橋上游與自行車橋間有它岸工程施作中，固有較大面積之開挖，另樂合溪橋下游置秀姑巒溪匯流口處，農田水利署因引水灌溉需求，有大範圍之河道整理。 | |

| 友善措施 | [縮小] 橋梁工程下方施工便道開設將限制於既有橋梁兩側 10 公尺範圍內，降低溪床影響範圍，最大限度保留溪床底質。 | |

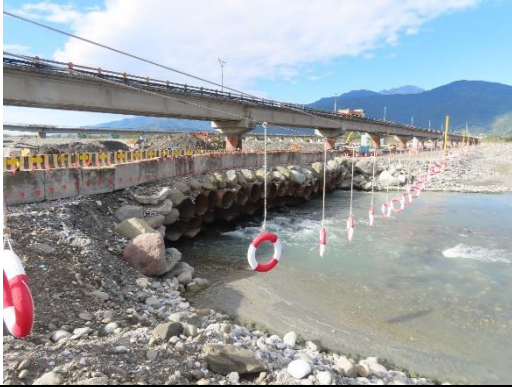
| 執行情況 | 施工便道跨越行水區確實設置涵管，保持水流暢通 | |

| 友善措施 | [減輕]溪床施工便道若遇行水區，則施作涵管便橋，保持溪流常流水，維持水棲生物最低生存需求。 | |

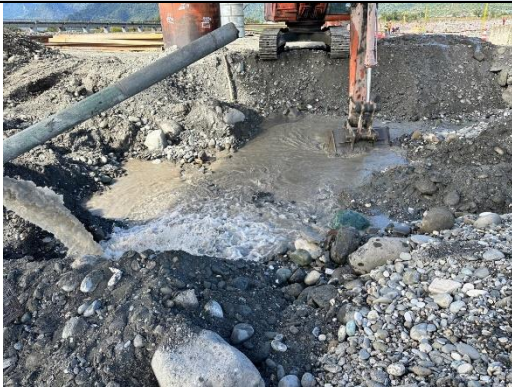
| 執行情況 | 施工期間橋墩基礎工程設置之圍堰，於抽水作業時確實設置臨時沉砂靜水池，避免高濁度水體影響下游水域環境。 | |

| 友善措施 | [減輕]溪流工程施作時，應於下游處妥善設置臨時沉砂靜水設施，降低工程影響下游水棲生物，並於各溪段完成後進行復舊。 | |

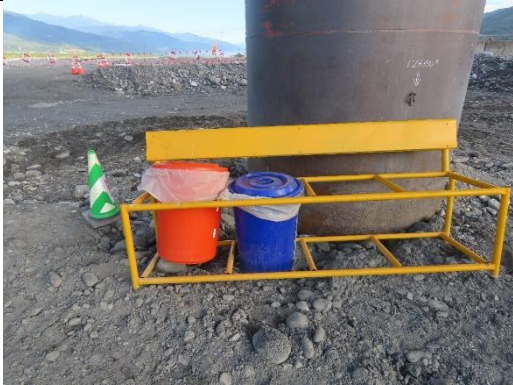
| 執行情況 | 工區確實設置垃圾暫置區，並妥善處理帶離現場 | |

| 友善措施 | [減輕]工程產生之民生及工程廢棄物應做妥善處理並帶離現場，嚴禁就地掩埋或焚燒。 | |

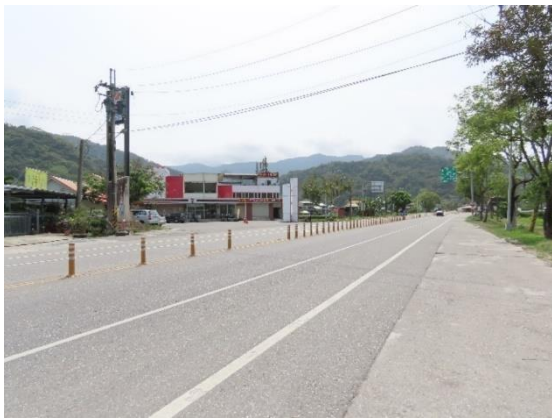
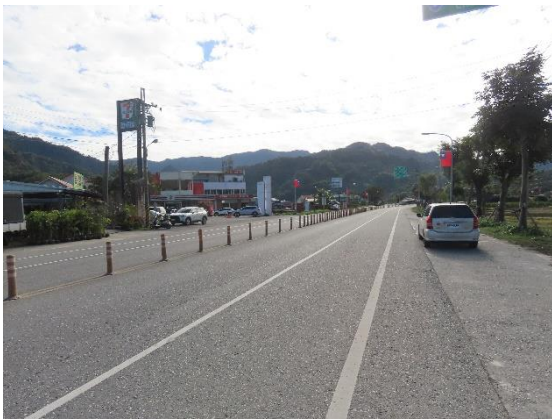
| 環境概況及物種影像 | | |
|---|---|---|
| 道路現況 | | |

陸域環境部分，計畫道路全段已有實質工程進行施作中，現況自南通段至東里段正進行道路拓寬作業，整體道路下邊坡為本計畫拓寬區域，可見施工期間確實設置甲種圍籬，防止野生動物進入工區造成傷亡，另外沿線預計保留之既有行道樹，均確實採用稻草蓆包覆樹幹，避免機具於施工過程誤傷，計畫道路預計移植之行道樹，已陸續進行移植作業，本次施工中現勘正逢移植作業施作，施工廠商於施工期間確實參照相關準則作業，移植中之樹種未有過度修枝之情況；計畫道路樂合溪橋至吳江橋北上邊坡保全之大面積次生林，施工期間確實採用警示帶區隔，於施工期間未有擾動之情形，整體林相與施工前並無明顯差異。

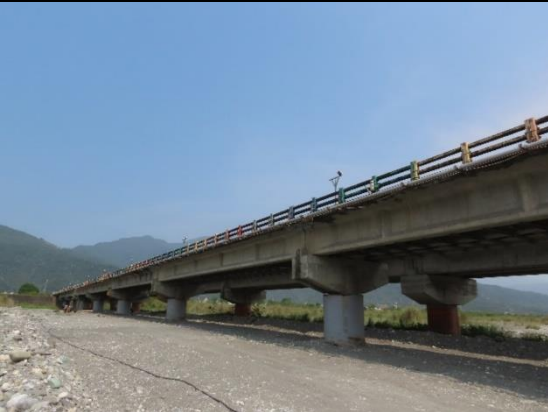
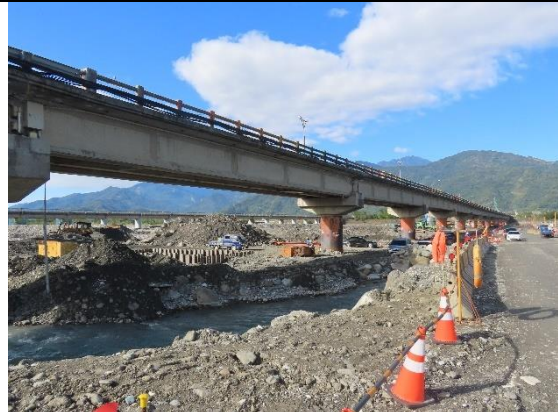
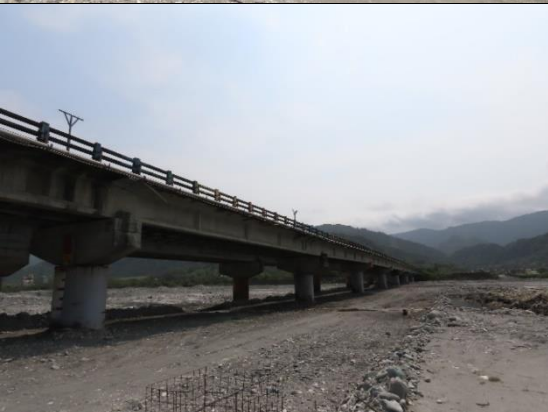
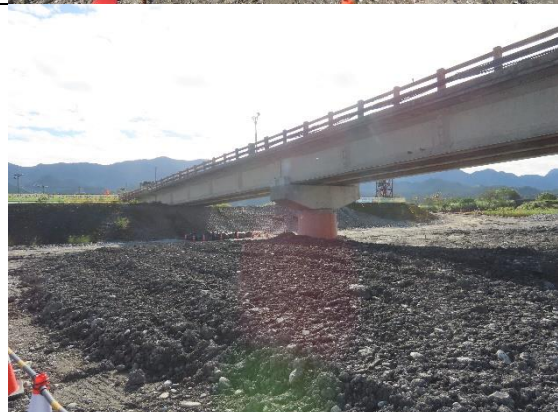
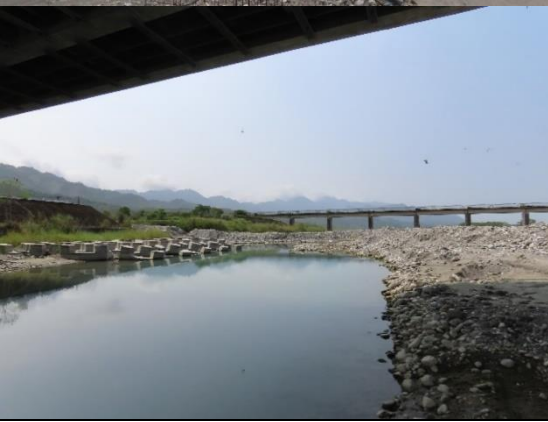
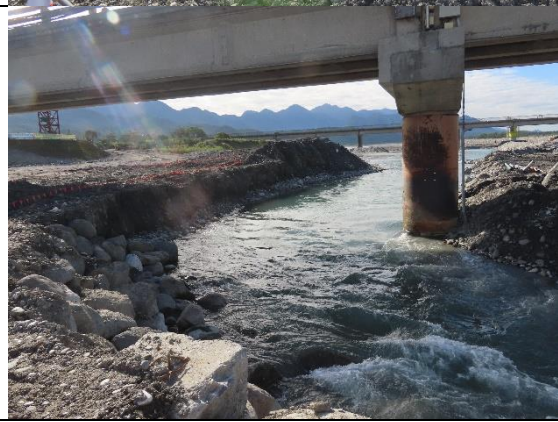
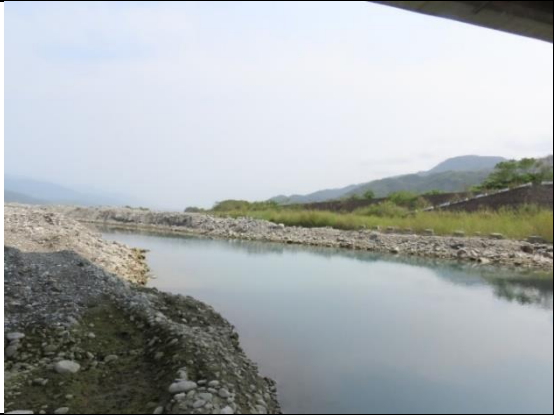
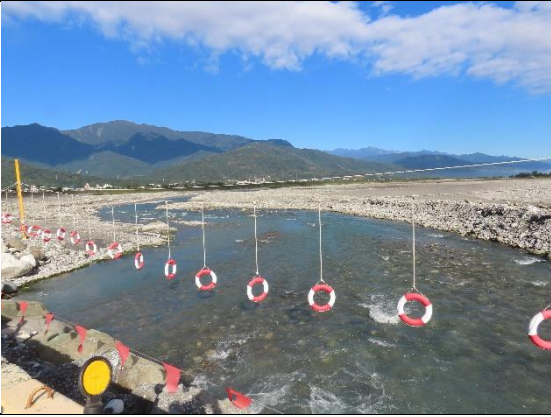
| 玉里大橋 | | |

水域棲地部分，玉里大橋工區現況執行橋墩施作工項，於現勘結果可見施工期間於秀姑巒溪河道確實限制施工便道，位有增設多條施工便道之情形，另於河道行水區部分，可見因工程需求將河道暫時改道至右岸，整體流速因河道限縮而變得湍急，另於施工便道跨河區域確實施設涵管保持流路暢通，現況未有斷流之情形，橋體上游處仍保留部分濱溪帶，主要生長象草、血桐、銀合歡及風車草等植被，橋體下游處河床則可見有較大面積之開挖，推測可能為第九河川分署之疏濬工程有關，非本案工程所為，現勘期間可見何氏棘鮑、大吻鰕虎及高身白甲魚；樂合溪橋工區部分，現況正進行橋台建設作業，於現勘結果可見正進行橋墩建置作業，施工便道由上游左岸進入溪床，施工便道跨越行水區確實施設涵管，保持水流暢通，另可發現自工區下游延伸至秀姑巒溪匯流口處，有大面積河道整理之情形，經與施工單位人員詢問後得知為農田水利署為引水灌溉需求所為現有水流因河道倒流縮減，僅有湍瀨一種水流型態，右岸原有濱溪植被帶則因河道整理遭全數剷除，整體河床環境與施工前有明顯之落差；安通橋工區施工便道由上游右岸進入溪床，右岸既有濱溪帶因便道施設需求有部分遭移除，現況河道因施工期間用地需求而導流至左岸，河道流路暢通且水質清澈見底，未有斷流之情形；吳江橋工

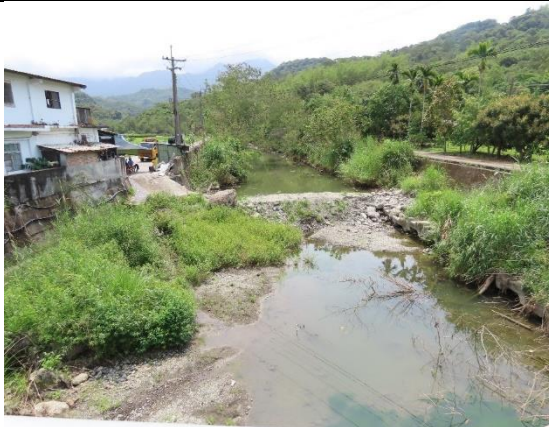
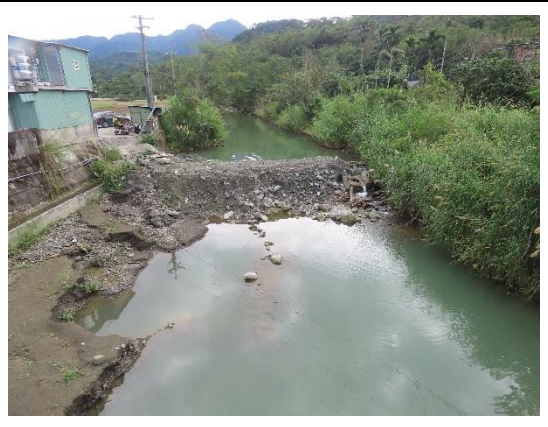
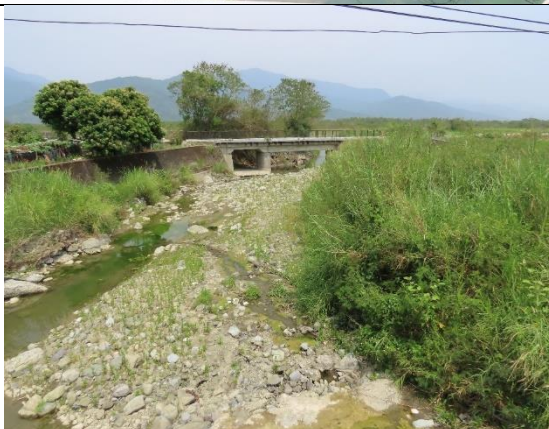
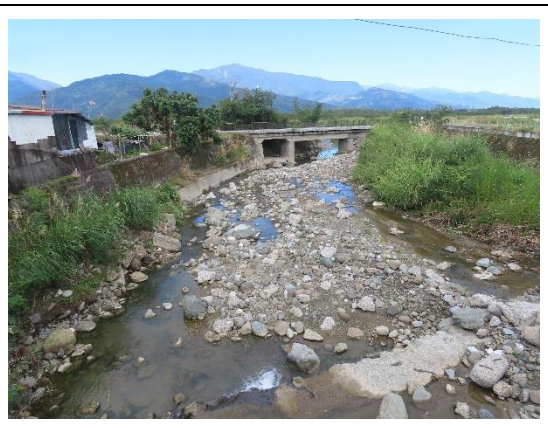
| 吳江橋 | | |

區現況未有實質工程進入；吳江橋橫跨吳再溪，橋下方溪床有部分為水泥封底，但橋梁上下游底質類型豐富，記錄有圓石、卵石及砂土等，下游水流量較為稀少，溪床內多有裸露灘地，而上游水流量較為豐沛，惟上游河道旁民眾有養鴨需求，故以砂土堆積於河道內使水位上升，雖砂土堆積帶幾乎橫跨河道，但並未阻斷水流。因本處執行生態檢核時尚未進行施工，故棲地仍維持與施工前並無太大差異，溪床兩側濱溪帶植被多以象草及芒等草本植被為主，與施工前並無差異；拱仔溝橋工區亦尚未進行工程，僅將預計拓寬道路之範圍以施工圍籬圈圍，並未影響水域棲地狀態，水流仍為常流水，溪床內多堆積砂土，裸露灘地多生長象草及芒等草本植被，而兩側護岸屬較為陡峭之水泥護岸，但亦有草本植被生長其間，故岸邊較為隱蔽處記錄有紅冠水雞活動。

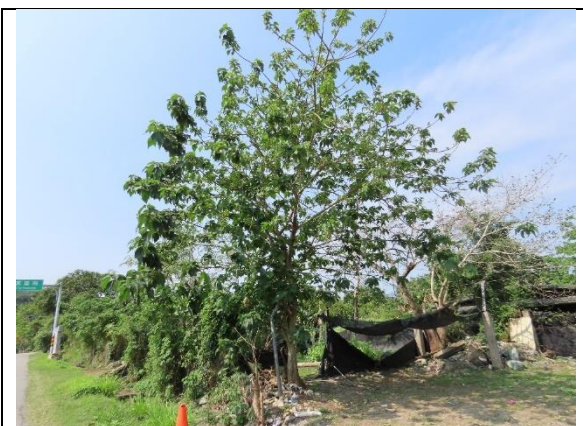
構樹(N : 23.29711 E : 121.3333)

6. 計畫道路兩側除既有路樹外，另記錄有構樹、血桐及南美假櫻桃等，其結實量大且樹型完整，可提供多種小型爬蟲類及鳥類棲息及食物來源，若工程有餘裕建議移植，其相關點位如下表所示。

6. 經查討論後除原設計保留或移植樹種所編列樹木外，尚未編列預算，且該樹種不具經濟保留價值，故予以挖除。

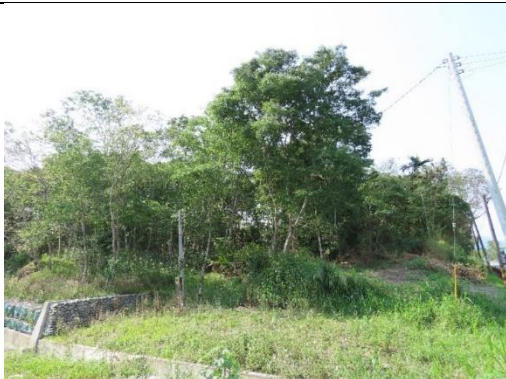
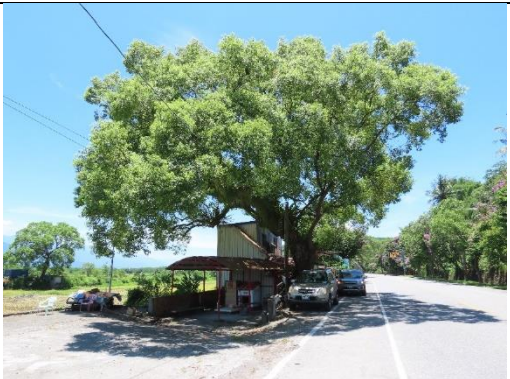
| 295K+800~300K+700 上邊坡次生林 | 保留路樹 | |

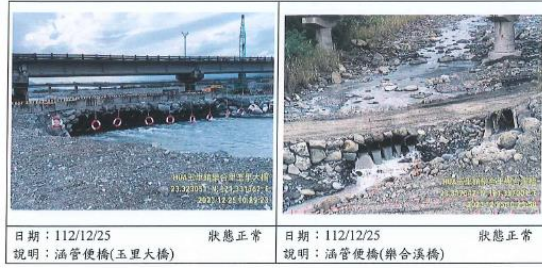
| [減輕]溪床施工便道若通行水區，則施作涵管便橋，保持溪流常流水，維持水棲生物最低生存需求。 | |

日期：112/12/25 狀態正常 說明：涵管便橋(五里大橋)

日期：112/12/25 狀態正常 說明：涵管便橋(聯合溪橋)

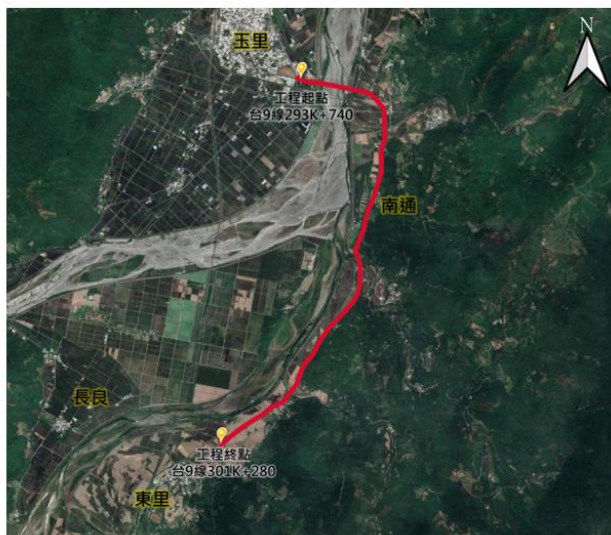
➤ 本道路拓寬工程範圍為台9線293k+740~301k+280玉里大橋及南通至東里路段，全長約7,540公尺，預計拓寬路面至30公尺。

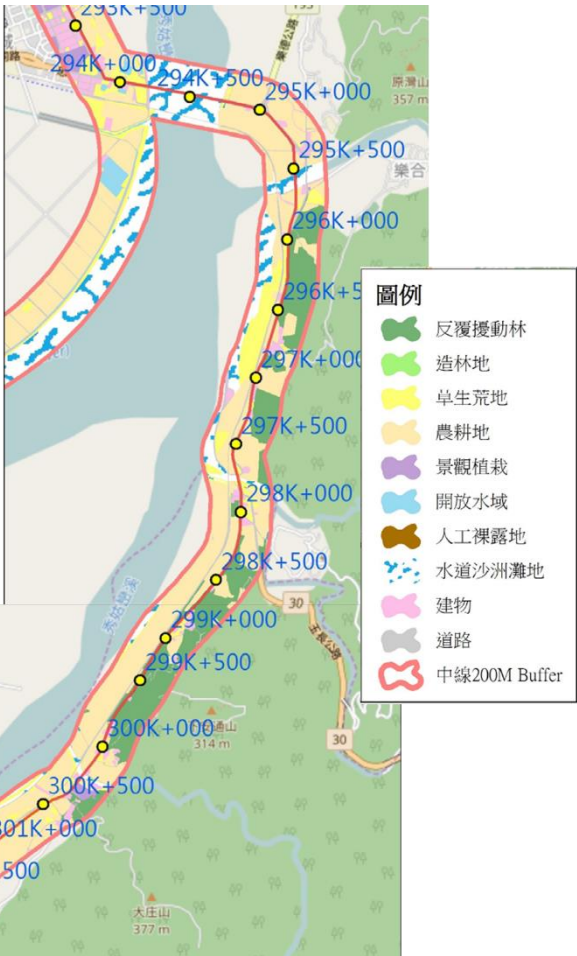
| <p>2. 棲地生態資料蒐集：</p> <p>(1)本標段雖有部分位於山坡地路段，但均屬反覆擾動林，約於 295K+800~300K+700 經過大面積完整森林，如下圖所示。僅於既有台 9 線多植有行道樹，約 951 株。</p> <p>(2)依據本計畫景觀規劃報告之生態分析資料，本標段 295K+800~300K+700 東側緊鄰海岸山脈之大面積完整森林路段，有一些路殺資料(爬蟲類、鳥類、兩生類及哺乳類)，但記載資料不多，仍應減少大挖大填，採南北車道高低分離方式，保留既有路樹及東側邊坡。</p> <div style="display: flex; justify-content: space-around; align-items: flex-start;"> <div style="text-align: center;"> <p>可能路殺區位圖</p> </div> <div style="text-align: center;"> <p>植被棲地圖</p> </div> </div> | | | |

295K+800~300K+700東側大面積完整森林為可能棲地，不宜擾動

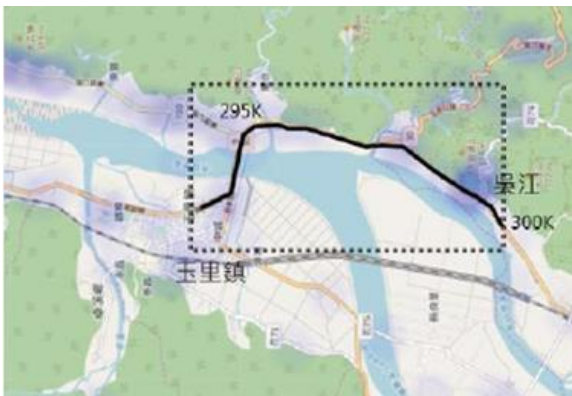
本標段295K+800~300K+700東側大面積林帶是生態關注區域。

本標段拓寬工程道路斷面設計盡量減少東側邊坡擾動、並於西側高程有落差處採高低分離拓寬來保留既有路樹，並種植台灣原生樹種，以迴避(既有邊坡)、減輕(樹木擾動)及補償(原生樹種種植)策略進行工程設計。且道路外側設有明溝，可減少動物誤入道路產生路殺問題。

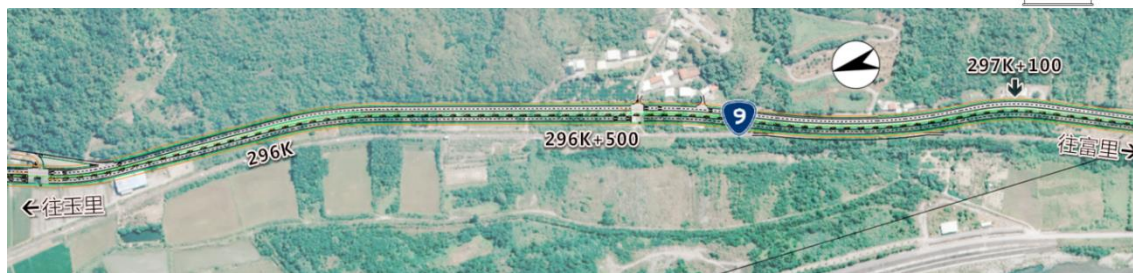
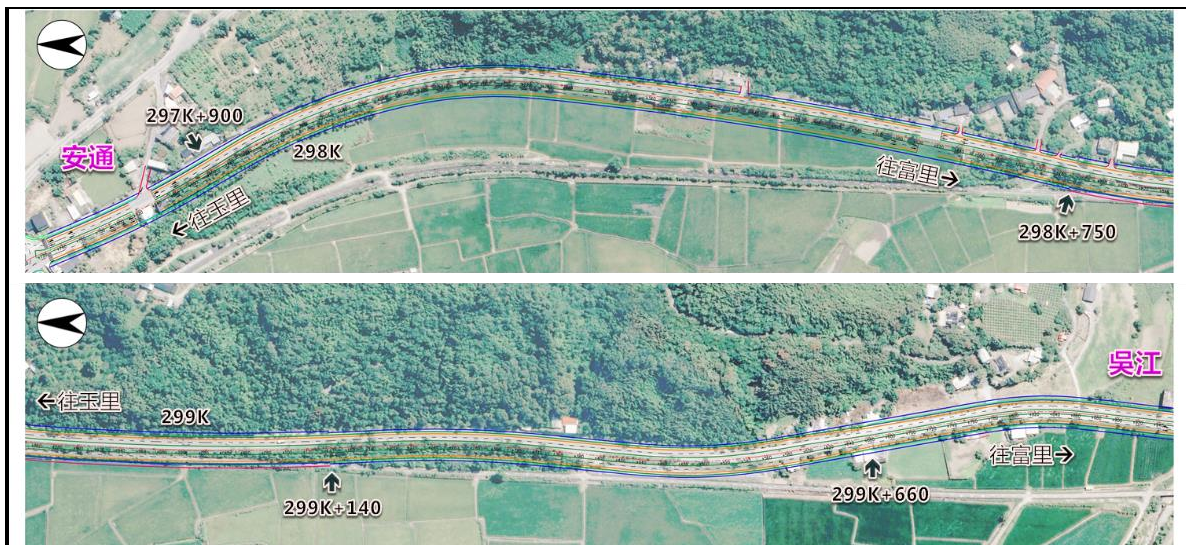
- 
- The plan view shows a road layout starting from a '既有台引線' (Existing Guide Line) at station 14+00. The road width is 15m. It includes sections for '路旁' (Roadside), '慢車道' (Bicycle Lane), '車道' (Lane), and '快車道' (Express Lane). A '樹木保留區' (Tree Retention Area) is indicated by a tree symbol. Arrows indicate traffic flow directions.

本標段以迴避保護生態棲地；植栽移植及新植均按一般種植標準圖辦理，不再檢附。
