台 9 線 293K+740~301K+280 玉里大橋  
及南通至東里道路拓寬工程

生態檢核計畫

第 1 次修訂本

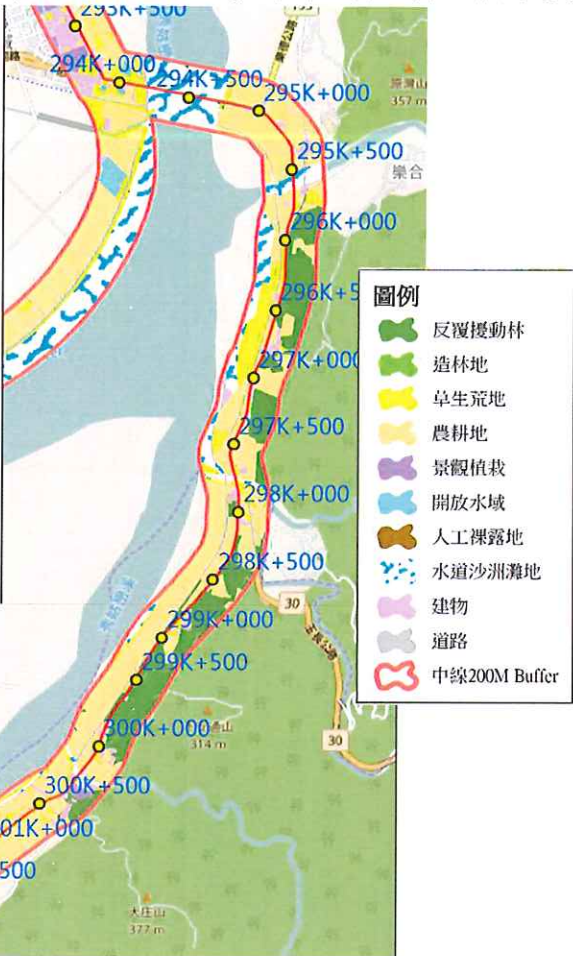
| 2. 棲地生態資料蒐集：<br>(1)本標段雖有部分位於山坡地路段，但均屬反覆擾動林，約於 295K+800~300K+700 經過大面積完整森林，如下圖所示。僅於既有台 9 線多植有行道樹，約 951 株。<br>(2)依據本計畫景觀規劃報告之生態分析資料，本標段 295K+800~300K+700 東側緊鄰海岸山脈之大面積完整森林路段，有一些路殺資料(爬蟲類、鳥類、兩生類及哺乳類)，但記載資料不多，仍應減少大挖大填，採南北車道高低分離方式，保留既有路樹及東側邊坡。 | | | |
| <div style="display: flex; justify-content: space-around; align-items: flex-start;"> <div style="text-align: center;"> <p>可能路殺區位圖</p> </div> <div style="text-align: center;"> <p>植被棲地圖</p> </div> </div> <div style="margin-top: 10px;"> <p><b>圖例</b></p> <ul style="list-style-type: none"> <li><span style="color: green;">■</span> 反覆擾動林</li> <li><span style="color: green;">■</span> 造林地</li> <li><span style="color: yellow;">■</span> 草生荒地</li> <li><span style="color: yellow;">■</span> 農耕地</li> <li><span style="color: purple;">■</span> 景觀植栽</li> <li><span style="color: blue;">■</span> 開放水域</li> <li><span style="color: brown;">■</span> 人工裸露地</li> <li><span style="color: blue;">■</span> 水道沙洲灘地</li> <li><span style="color: pink;">■</span> 建物</li> <li><span style="color: grey;">■</span> 道路</li> <li><span style="color: red;">■</span> 中線200M Buffer</li> </ul> </div> | | | |

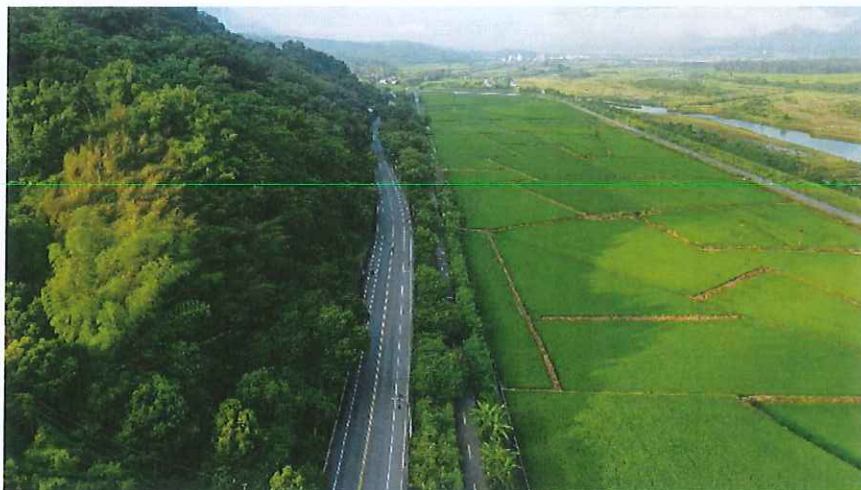
往南空拍

4. 棲地影像紀錄(含拍攝日期)：109年9月9日

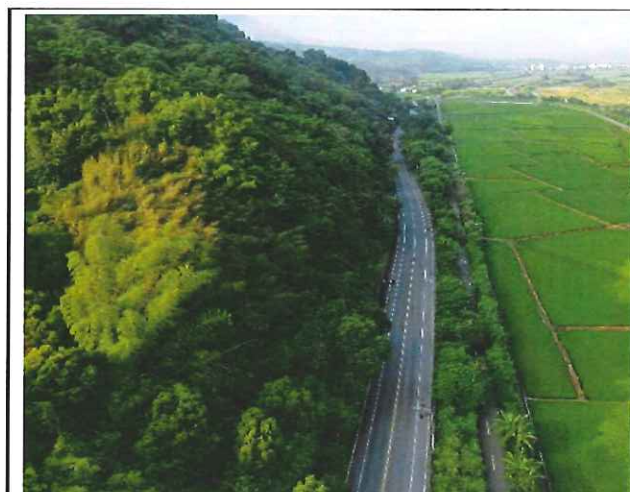
東側大面積林帶(可能之生態棲地)

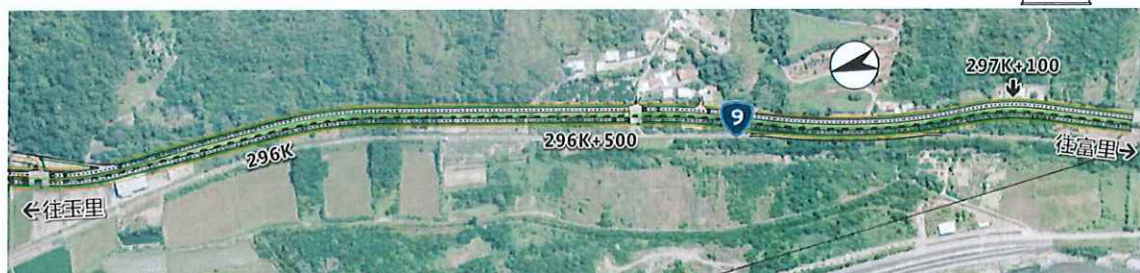
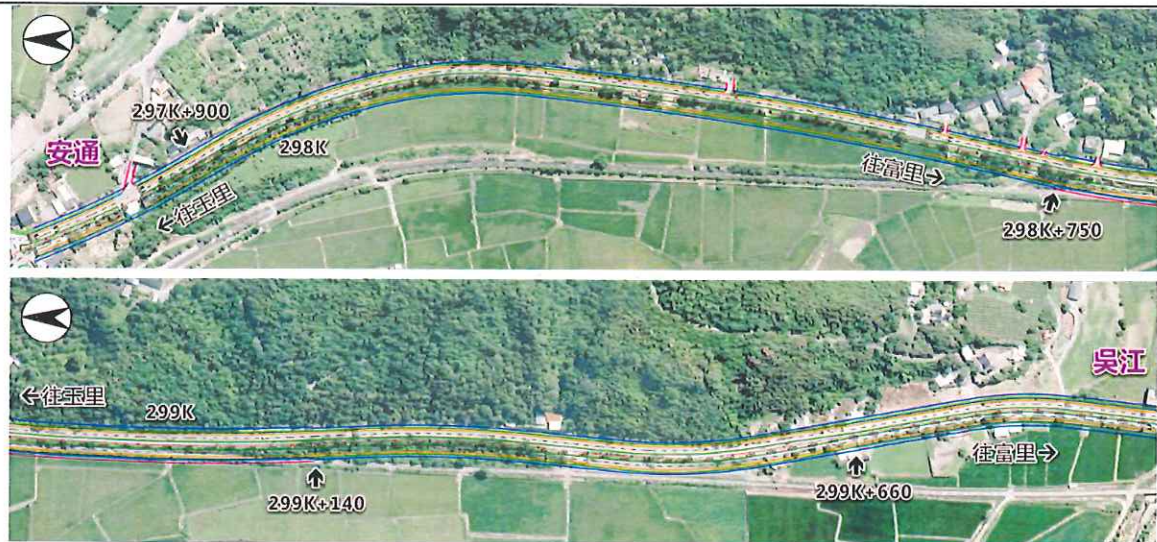
圖說:

- (2) 297K+100~297K+524 道路斷面(右下圖),偏西側避開左側山坡。

- (3) 295K+800~297K+100、  
297K+900~298K+750、  
299K+140~299K+660 平面圖(下圖),  
偏西側避開左側山坡。

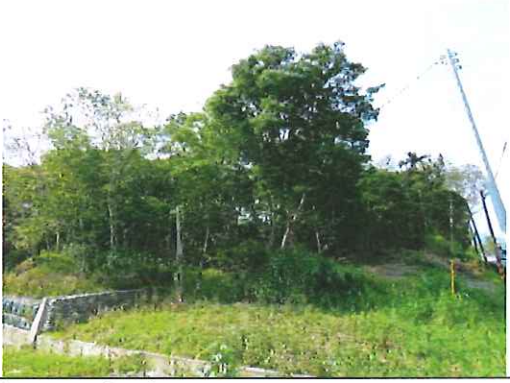
| [迴避]道路 295K+800~300K+700 之路段上邊坡記錄次生林環境，為野生動物喜棲息之場域，施工期間禁止工程人員及機具進入其間。 | |
| 日期：112/04/17<br>說明：上邊坡次生林 | 日期：<br>說明： |

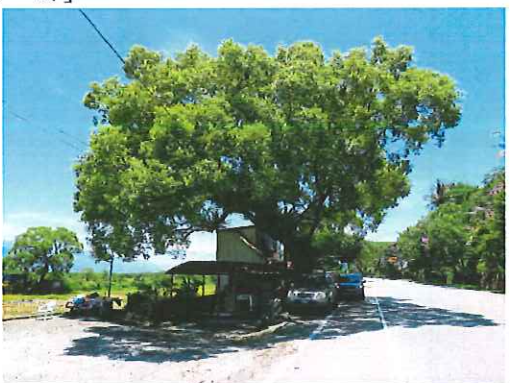
| [迴避]計畫道路兩側行道樹，記錄有大葉桃花心木、阿勃勒及樟樹等，現地保留，施工期間禁止於樹基 3 公尺方圓內堆置機具、雜物及開設便道。 | |
| 日期：112/06/20<br>說明：現地保留路樹 | 日期：<br>說明： |

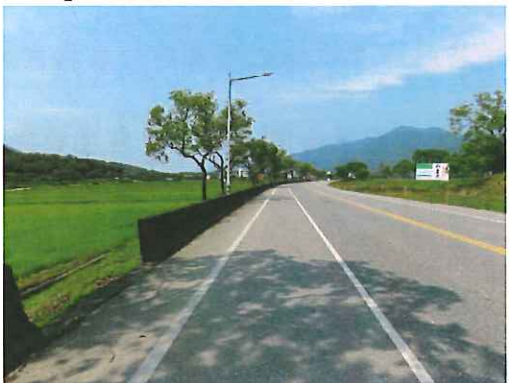
| [減輕] 移植計畫路線兩側臺灣欒樹、茄苳及樟樹等等路樹，共 167 株，皆依交通部公路總局行道樹移植暨移除作業注意事項之規範移植。 | |
| 日期：112/04/17<br>說明：預計移植路樹 | 日期：<br>說明： |
