台 9 線 282k+100~284k+221(三民至三軒段)道  
路拓寬工程

生態檢核施工計畫書

委託單位：健達營造有限公司  
執行單位：弘益生態有限公司

中華民國 112 年 12 月

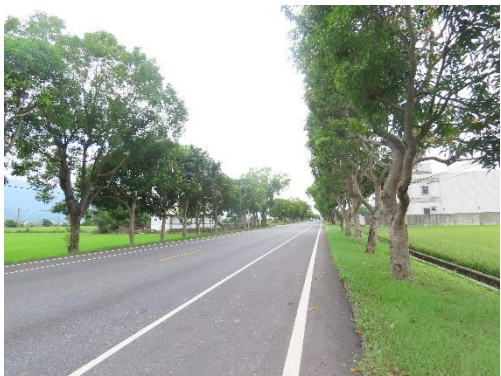
| <p>1. 計畫路線沿線兩側種植樟樹、芒果樹及榕樹等行道樹，雖非花蓮縣列管之受保護樹木，但其廣闊樹冠層及樹木所形成之微棲地皆可提供多樣野生動物棲息利用，故建議在施工前以稻草蓆或粗麻布保護樹幹，並進行圍界警示，不要讓人員停留接近、不要堆放工地的物料、不要讓車輛靠近及停放，將其迴避並原地保留。</p> | | <p>1. 遵照辦理</p> | |

1. [減輕]工區南下道路右側之次生林，除道路拓寬所需用地範圍外，其餘林份將其迴避並原地保留，且施工前於林份周遭圍圍警示帶或交通錐，避免誤傷。
2. [減輕]台 9 線 282K+100~284K+221 道路沿線兩側種植之樟樹、芒果樹及榕樹等行道樹，應依照工程會作業準則等相關規定進行移植作業，並禁止以”斷頭式”修剪方式進行移植，保留部分樹冠層，增加移植存活率。

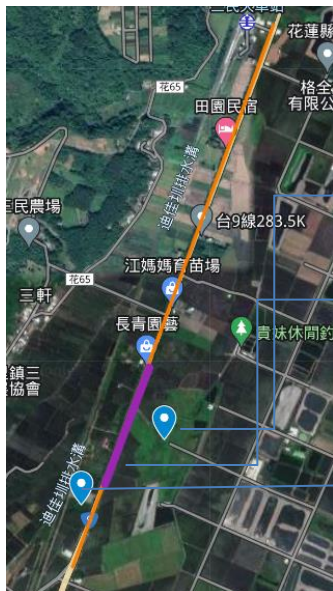
高莖草生地

家燕頻繁  
路殺路段

次生林

4. 春 3~5 月工區兩側芒果樹開花,吸引以昆蟲為食的家燕頻繁出沒,因而有較高的路殺機率,可種植高灌木及加掛警鳥器,減少鳥類穿越道路之情形。

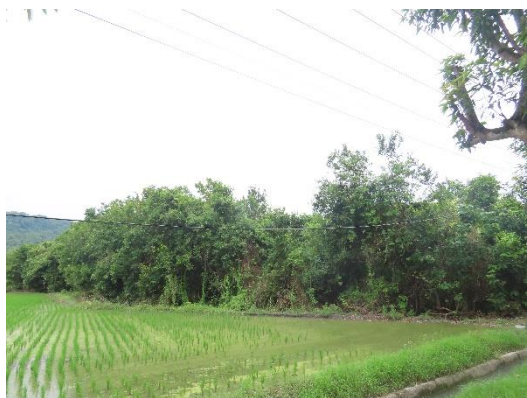
南下道路右側次生林

| <p>2. 呈上所述，如無法迴避應依照工程會作業準則等相關規定進行移植作業，並禁止以”斷頭式”修剪方式進行移植，保留部分樹冠層，增加移植存活率。</p> <p>3. 工區南下道路右側有一片次生林，次生林環境為本案鄰近範圍內自然度較高之區域，林份鬱閉度高，提供野生動物棲息利用，故建議施工過程中，除了道路拓寬所需用地範圍外，其餘林份將其迴避並原地保留，且施工前於林份周遭圈圍警示帶或交通錐，避免誤傷。</p> | <p>2. 遵照辦理</p> <p>3. 遵照辦理</p> |

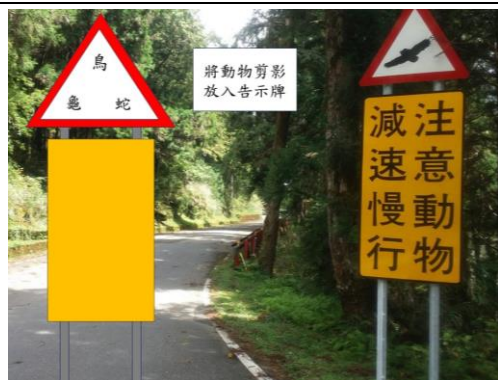
警告標誌示意圖

5. 通車後於鳥類、龜鱉類及蛇類路殺發生機率較高之路段(道路旁邊高莖草生地可能為家燕棲地,龜鱉類及蛇類路殺點位分散,沒有特別高之路段,可與鳥類標誌擺放在一起),設置警告標誌,提醒用路人注意野生動物出沒。

5. 建議業主編列相關預算增設(但請考量道路設置規則牌面設置規定型式)

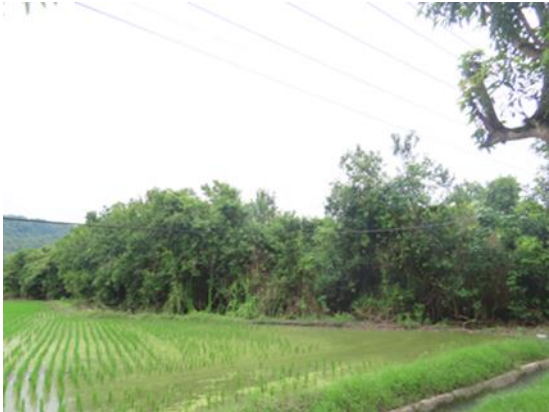
| [減輕]工區南下道路右側之次生林，除道路拓寬所需用地範圍外，其餘林份將其迴避並原地保留，且施工前於林份周遭圈圍警示帶或交通錐，避免誤傷。 | |
| 日期：112/10/19<br>座標(TWD97)：X:284662, Y:2589491<br>說明：南下道路右側次生林 | 日期：<br>說明： |
