主旨：所送「台15線及台4線配合桃園國際機場擴建辦理改線工程」生態檢核施工計畫，經本段審查同意核定，請查照。

交通部公路局  
北區公路新建工程分局  
台 15 線及台 4 線配合桃園國際機場擴建辦理改線工程

生態檢核施工計畫  
(第一版)

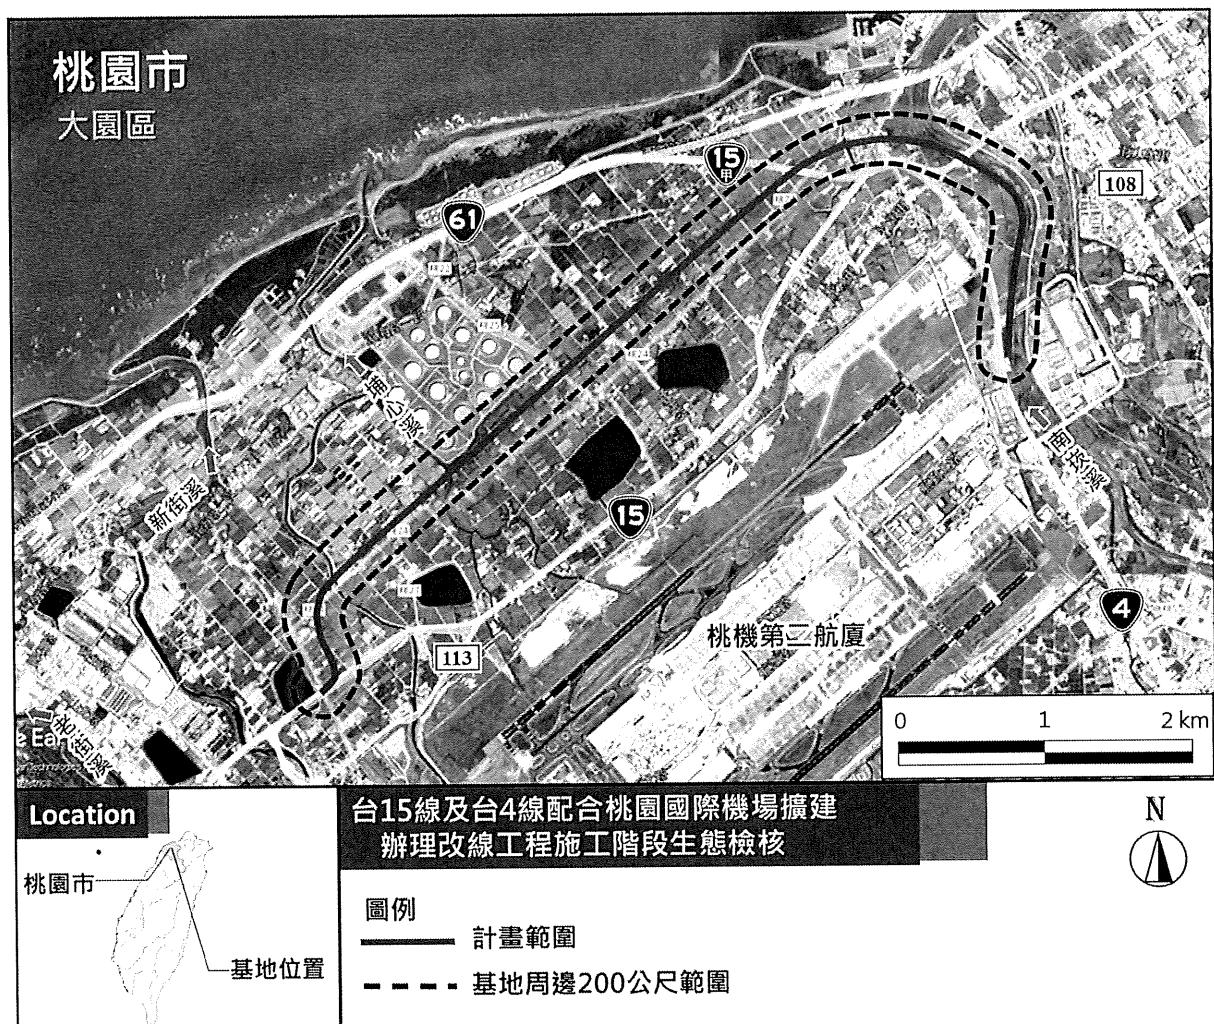
圖 1. 1 本計畫調查範圍圖

本工程係將台 15 線向北遷並連接至台 4 線，位置介於現有台 15 線與台 61 線（西部濱海快速公路）之間，分為「新台 4 線」及「新台 15 線」兩路廊，其中「新台 4 線」東起於三民路一段（台 4 線）及航翔路口，大致沿南崁溪左岸佈設，與田寮橋橫交，路線止於國際路三段並與新台 15 線改道段銜接，全長約 1.3 公里。「新台 15 線」北續接新台 4 線，路線西轉後進入海口社區，行經桃 23 線後跨越海方厝排水，並於竹圍國中南側南轉第一次橫交桃 24 線後，路線續往南行大致平行桃 24 線，至圳頭路接回台 15 線，路線全長約 6.09 公里。

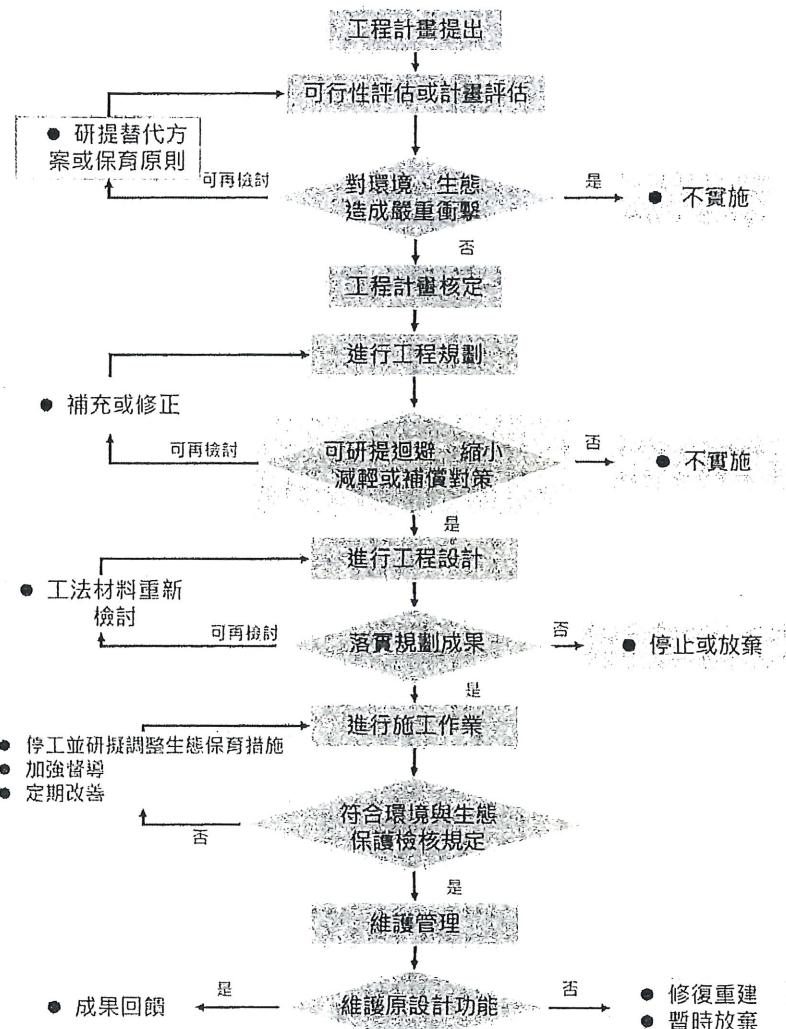
圖 2. 1 公共工程生態檢核流程圖

生態檢核以工程生命週期分為可行性評估、規劃、環評、設計、施工及維護管理等階段，各階段之生態檢核、保育作業，宜由具有生態背景人員配合辦理生態資料蒐集、評析與協助將生態保育的概念融入工程方案並落實等工作。本計畫檢核流程參考「公共工程生態檢核注意事項」(行政院公共工程委員會，110)之公共工程生態檢核流程圖(圖 2-1)，並依據「省道公路工程生態檢核執行參考手冊」(交通部公路總局，108)執行施工階段生態檢核，填寫省道公路工程生態檢核自評表及相關表單，以落實設計階段所提出之生態友善策略。

本計畫執行施工階段生態檢核，施工階段主要目標為落實規劃、環評、設計階段所擬定之生態保育對策與工法，確保生態保全對象、生態關注區域完好與維護環境品質。

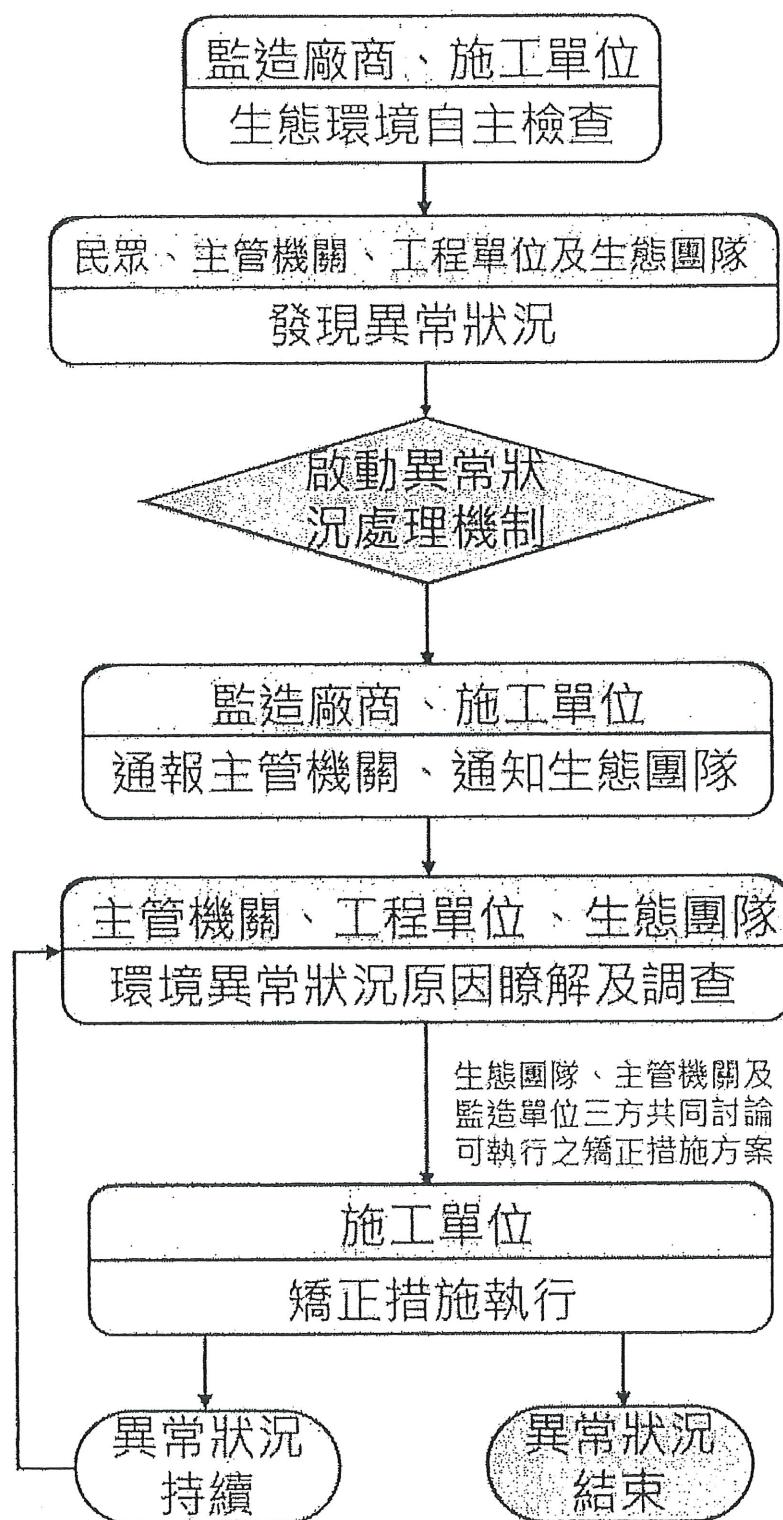
圖 2. 2 異常狀況處理程序

工區範圍內若有生態環境產生異常狀況，經自行發現或經由民眾提出後，必須要積極處理，以防止異常狀況再次發生。工程主辦單位必須針對每一生態異常狀況釐清原因、提出解決對策、並進行複查，直至異常狀況處理完成始可結束，異常狀況流程如圖 2.2。異常狀況類型如下：

1. 生態保全對象異常或消失，如：應保護之植被遭移除。
2. 非生態保全對象之生物異常，如：大量魚群暴斃、發現受傷或死亡保育類動物個體。
3. 生態保育措施未確實執行。
4. 施工便道闢設不當。
5. 生態環保團體或在地居民陳情等事件。

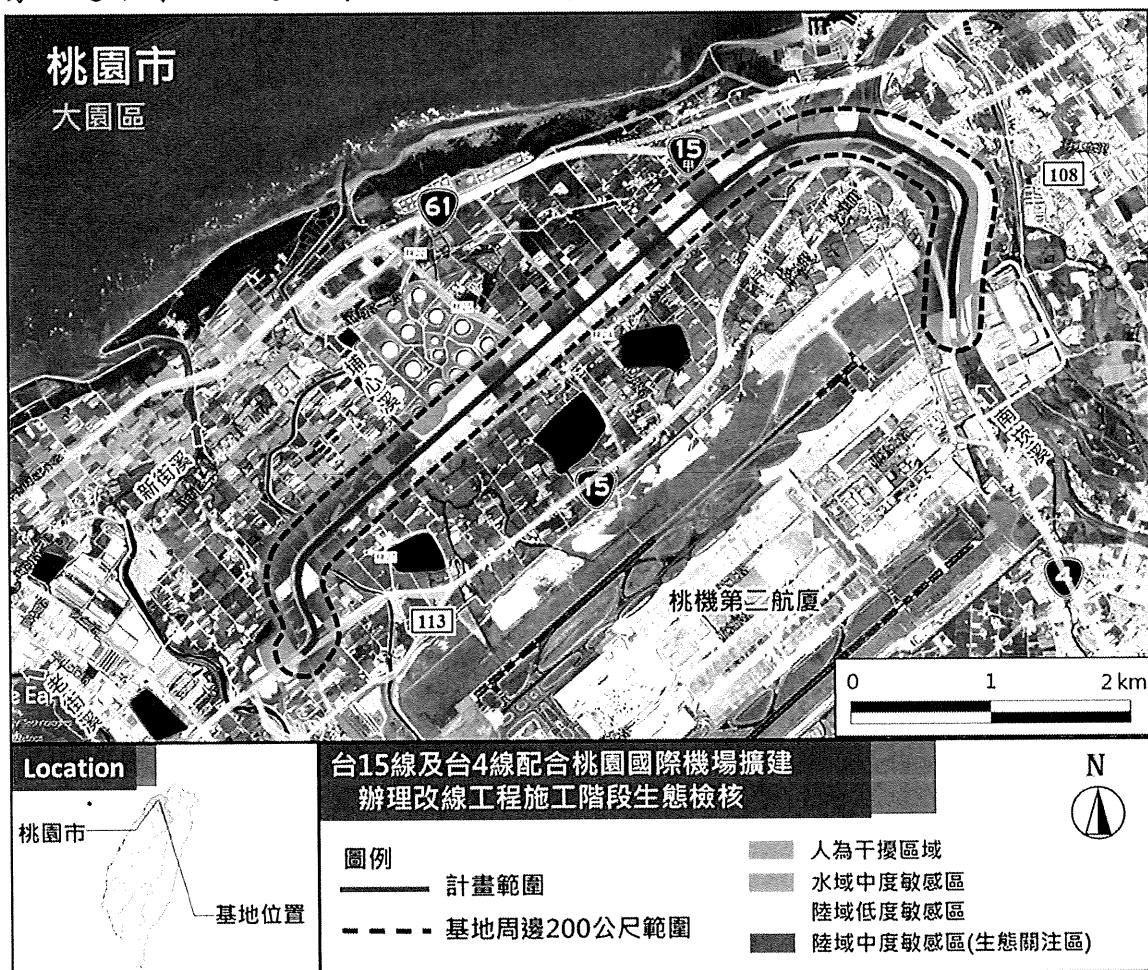
圖 3. 1 生態關注區域圖

本計畫範圍環境以農耕地、菜圃為主，另有鑲嵌住家、工廠等人工建物，記錄的陸域動物多為低海拔常見且適應人為干擾之物種。保育類記錄黑翅鳶與彩鶲等2種，分別出現於東北側的南崁溪上空與水田內，兩種皆為平地農耕地周邊常見物種，本案道路屬線性窄域地表面積開發，且周邊環境皆為以開發之農耕地與人工建物，道路開發對周邊生態影響輕微，僅施工期間產生之振動與噪音會影響生物棲息。保育措施上於施工期間設置施工圍籬，並採低振動與噪音之器具進行施作，夜間不進行施工(19:00~06:00)，減少對野生動物的干擾。施工便道或材料暫置場，使用既有道路做為施工便道，避免對非施工區域的植被環境之破壞。

敏感區域部分，道路周邊之水田能提供鷺科、鶴鶲科、秧雞科等水鳥利用，且調查期間也於東北側水田內記錄彩鶲，而南崁溪河岸則有許多鷺科鳥類覓食，河岸上空則記錄黑翅鳶，因此將上述區域列為陸域中度敏感區，其餘住家、廠房、道路等人工建物屬低度生態敏感區或人為干擾區域
