交通部公路總局蘇花公路改善工程處

臺9線蘇花公路山區路段改善計畫

水文地質模式檢測及區域水資源環境影響分析委託專業服務工作

106年年度分析評估報告

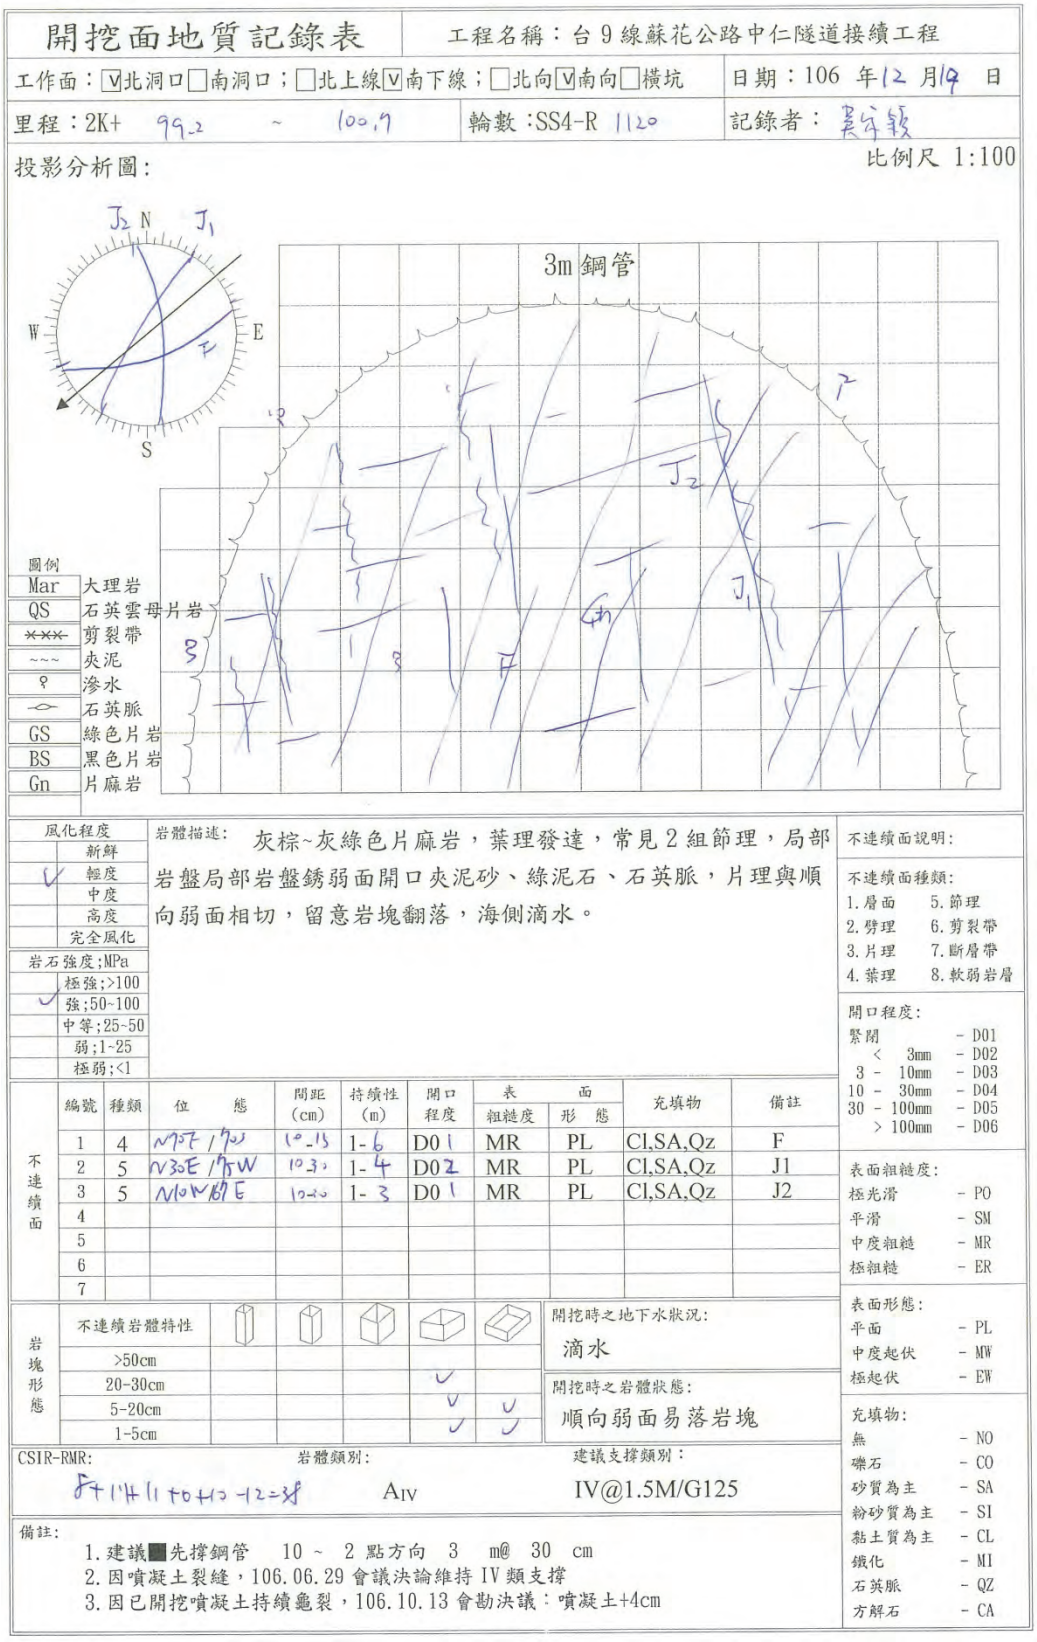
開挖面地質記錄表

備註：
1. 建議■先撐鋼管　10 ~ 2 點方向　3　m@　30　cm
2. 因噴凝土裂縫，106.06.29 會議決論維持 IV 類支撐
3. 因已開挖噴凝土持續龜裂，106.10.13 會勘決議：噴凝土+4cm

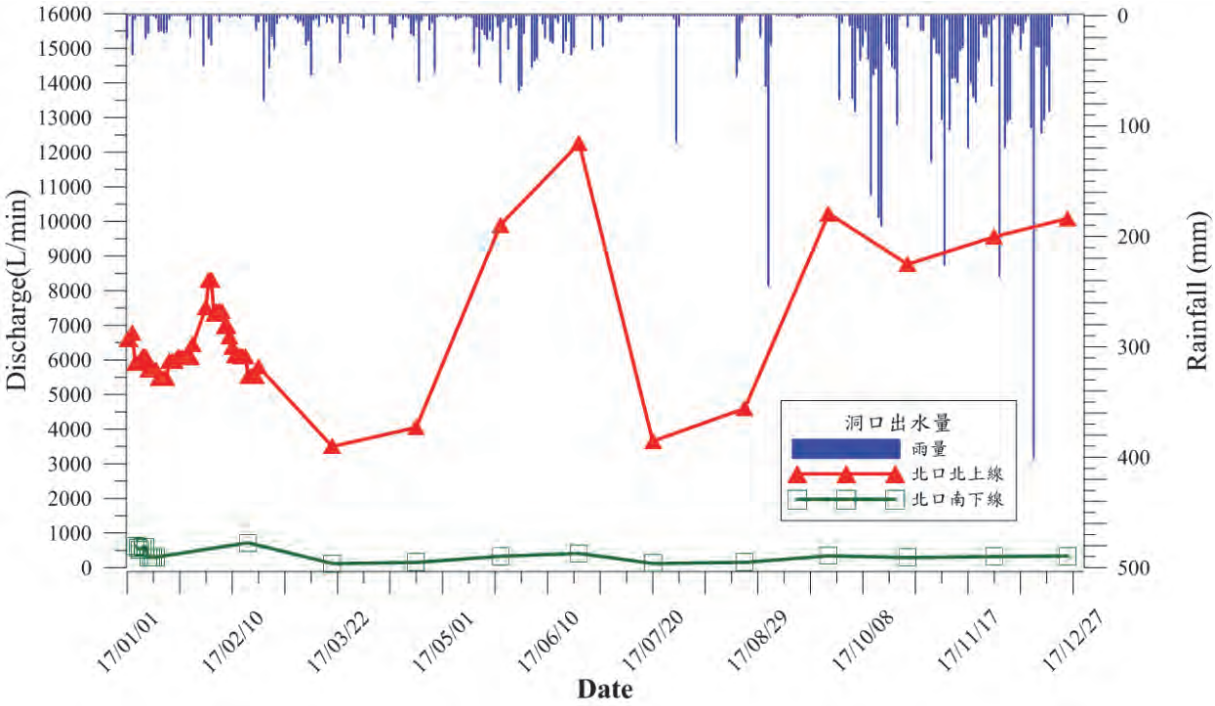
圖 3.1-1 東澳隧道北洞口出水量觀測結果圖

東澳隧道東側之東澳嶺降雨量豐沛，本(106)年度雨量達 7316 mm，且有東澳嶺地區之大理岩裂隙發達，蘊藏豐富地下水。隧道北口段開挖通過多個地質破碎帶及透水性極佳之大理岩層，本階段東澳隧道之出水主要來自靠近北側的大理岩段，而此段大理岩的出水係引至北洞口排放，故隧道北口排放水量明顯高於南口，同時北上線隧道因相對較為靠近地下水主要來源之東澳嶺地區，因此北上線隧道出水量亦高於南下線，北口北上線為目前東澳隧道排水量最大區段。

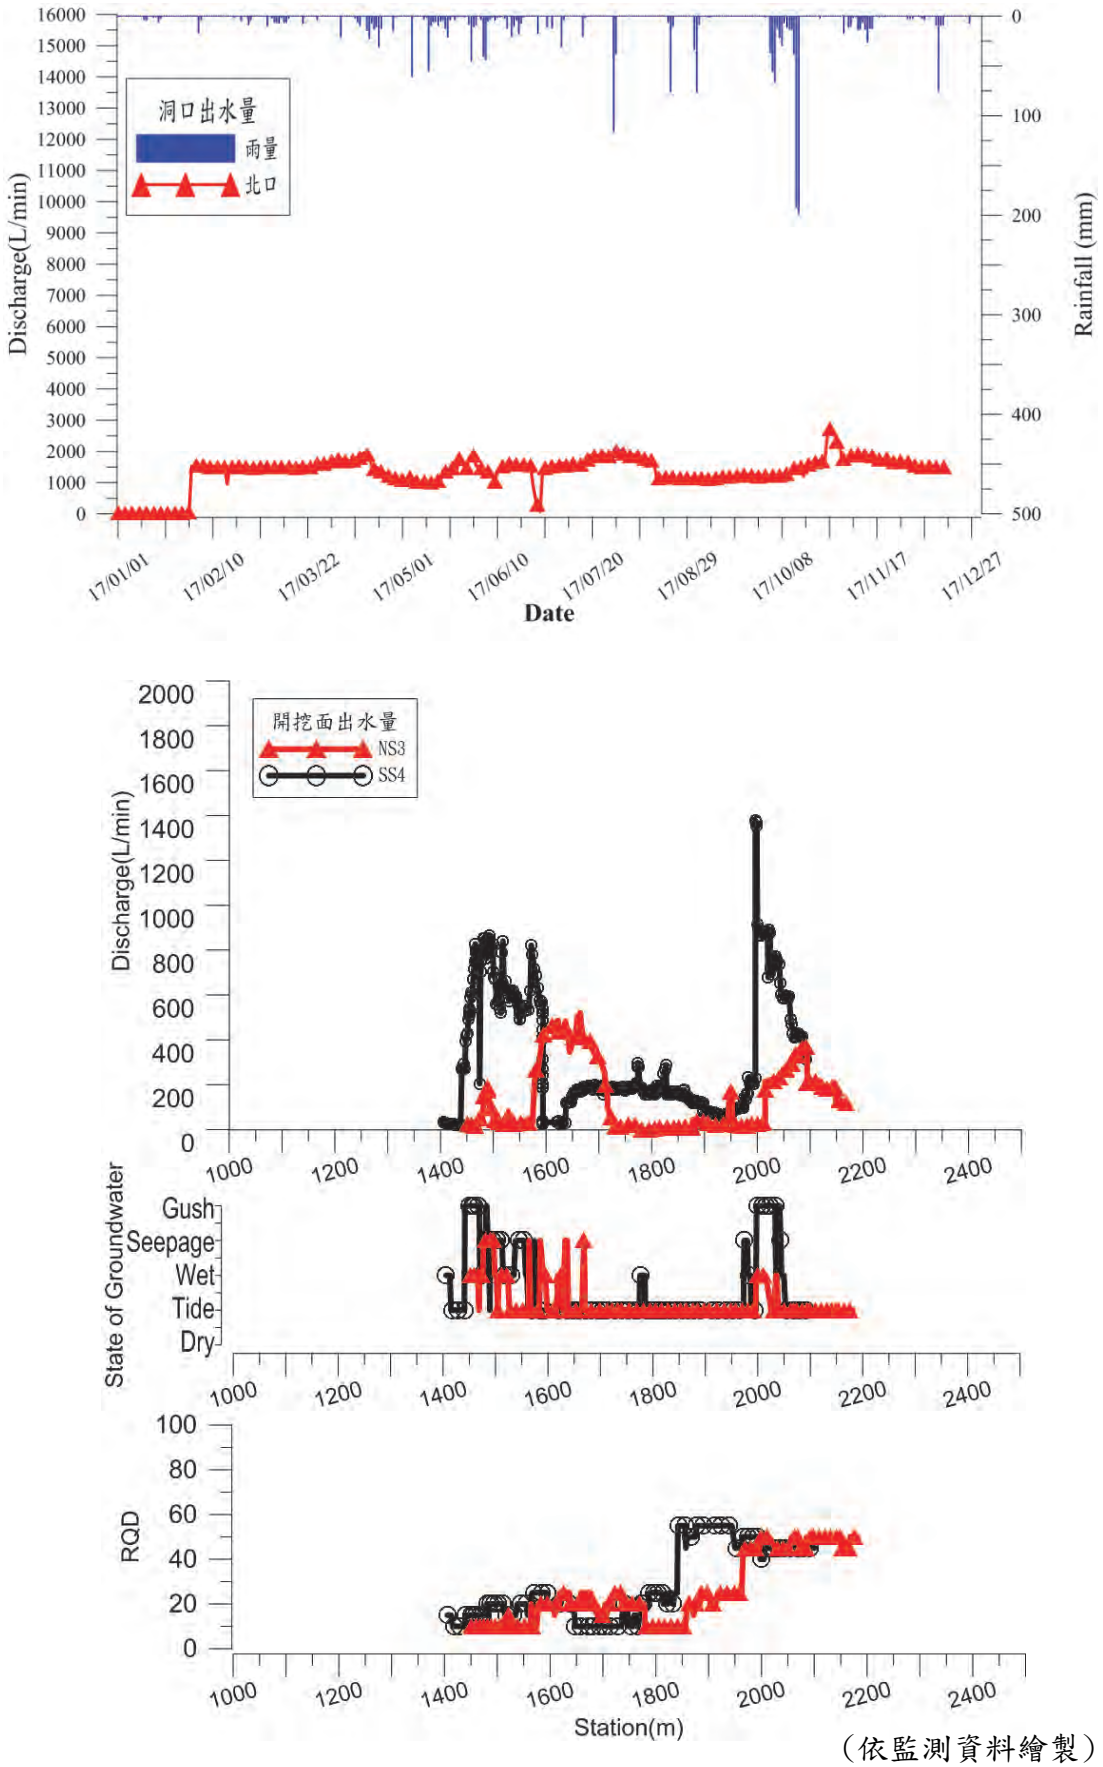
圖 3.1-7 中仁隧道北洞口出水量觀測結果圖

中仁隧道北口段本(106)年 1 月時開挖遭遇片麻岩夾石英脈，開挖面出水量極有限，僅約 14~35 (L/min)，洞口排水量約 13~16 (L/min)；2 月至 3 月期間開挖則主要遭遇矽質片岩夾綠色片岩，因岩盤較為破碎，北上線及南下線開挖面出水量分別至增加約 188 (L/min)及 866 (L/min)，洞口排水量亦增加至約 1,541 (L/min)，4 月至 6 月期之間挖遭遇矽質片岩夾石英脈，開挖面呈現微潮至流水狀況，北上線及南下線開挖面出水量大約位於 0~521 (L/min)及 23~620 (L/min)，洞口排水量則增加至 1,958(L/min)，隨後出水量逐漸減少，5 月~6 月因降雨量增加，洞口出水量略增至 1,623 (L/min)，7 月至 10 月間開挖則主要遭遇矽質片岩，北上線及南下線開挖面出水量大約位於 7~333 (L/min)及 114~1,368 (L/min)，洞口排水量則約位於 1,112~2,064 (L/min)，10

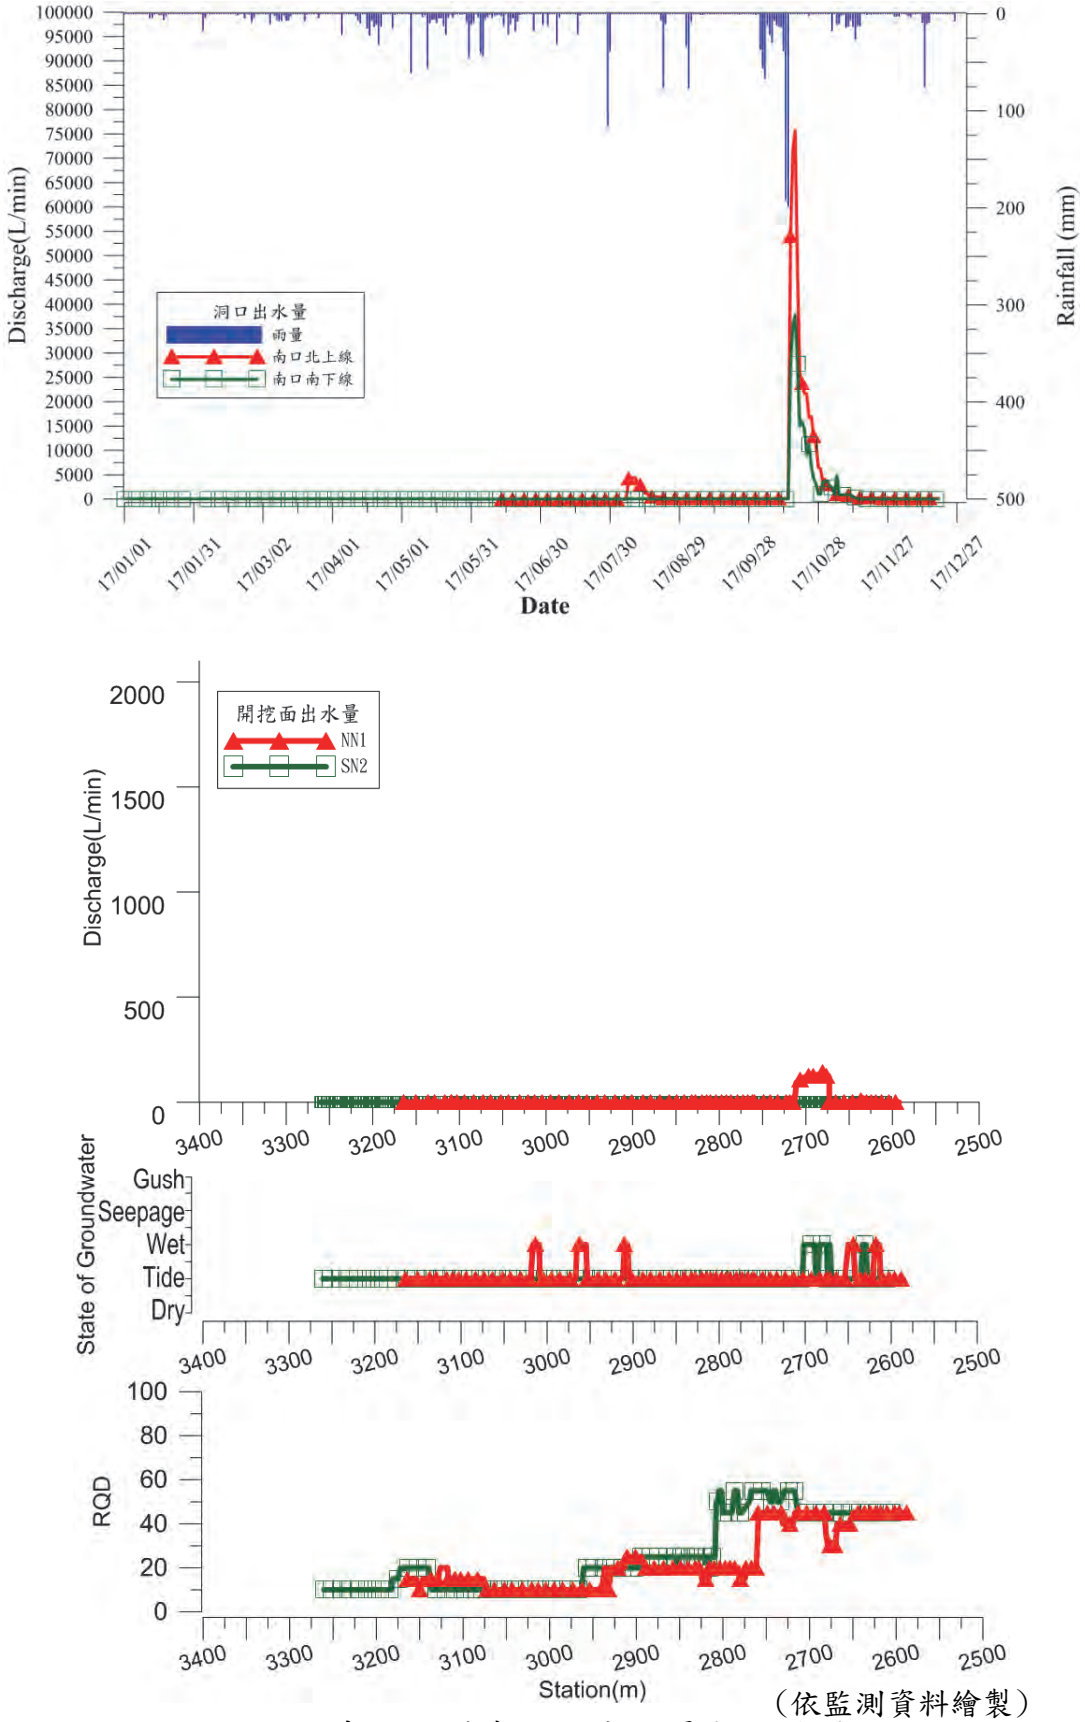
圖 3.1-8 中仁隧道南洞口出水量觀測結果圖

但近年來工區降雨量有增加趨勢，根據氣象局雨量站資料顯示，102年~104 年間之年降雨量約為 1,323~2,554mm，但去(105)年起降雨量明顯增加，年降雨量達 3,668mm，今(106)年之年降雨量亦達 2,269mm，隧道開挖面雖仍未遭遇明顯出水問題(僅為潮濕至滲流狀況)，但隧道已開挖段則出現豪雨過後之大量出水情形，包括：(1)去(105)年 7 月時受尼伯特颱風所帶來之豪雨影響，隧道已開挖段出現大量出水，南洞口總出水量增加至 6,000~18,000 (L/min)；(2)去(105)年 9~10 月時受莫蘭蒂颱風、馬勒卡颱風、梅姬颱風、艾利颱風等多個颱風所帶來之降雨影響，隧道已開挖段之出水量又突增至約達 4,5000(L/min)以上，降雨過後又再次逐漸減少；(3)本(106)年 10 月時受卡努颱風外圍環流豪大雨影響，隧道內已開挖段復又再次大量出水，洞口出水量最大達 113,500 (L/min)，降雨減緩後，洞口水量又逐漸減少。總結以上情形，在持續豪雨過後，隧道開挖面並未出現異常出水情形，但已開挖段則於 5~7 日後開始出現出水量明顯增加情況，研判係因中仁隧道通過為狀似斗笠之山體，部分岩體屬透水性佳之大理岩，豐沛降雨後，地表水沿大理岩溶隙及岩性變化帶裂隙入滲，造成高聳山體內之水壓逐漸抬升，隧道開挖所產生水力梯度，使山體內豐沛地下水沿裂隙、岩栓鑽孔及地面仰拱無噴凝土段大量滲流入隧道內，造成隧道已開挖段出水量劇增情形，而降雨停歇後，山體內水壓逐漸降低，水力梯度亦逐漸減少，出水量隨之減緩，此為高岩覆中仁隧道遭遇透水性佳地層之出水特徵。

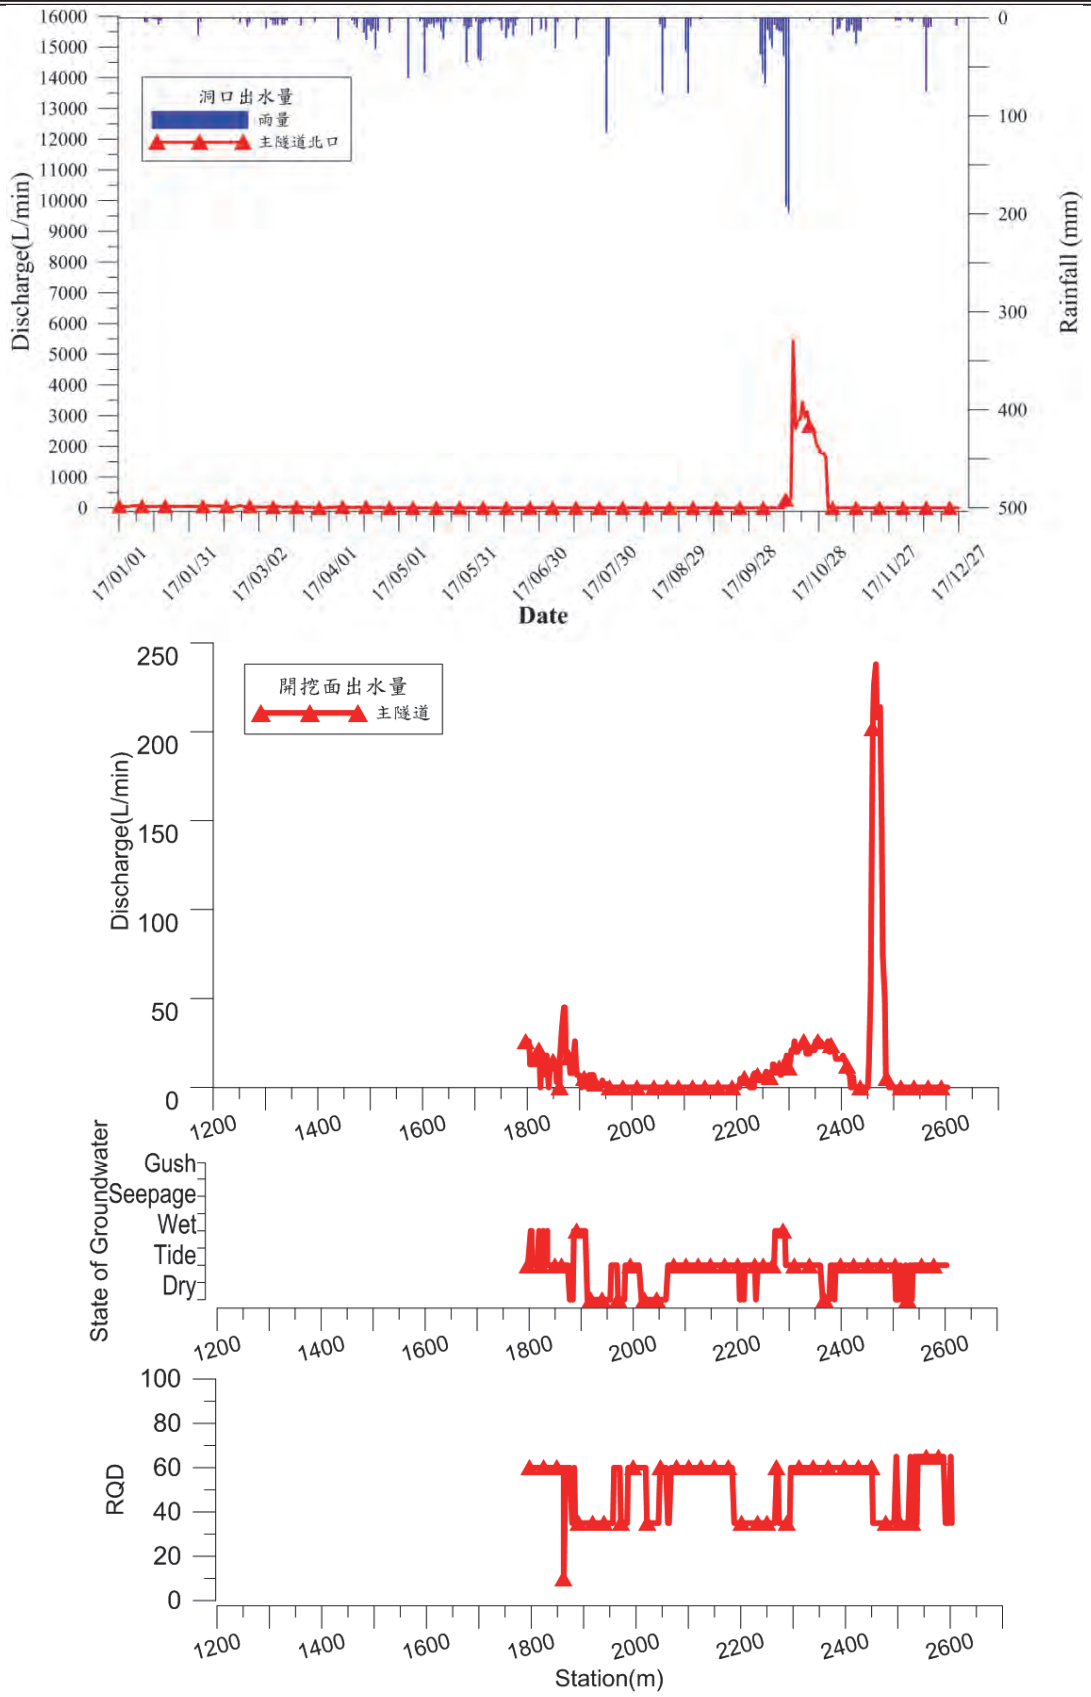
圖 3.1-13 仁水隧道北洞口出水量觀測結果圖

水量約 0~26 (L/min)，洞口排水量約 20~73 (L/min)，10 月時開挖遭遇局部破碎大理岩，開挖面出水量約為 0~226 (L/min)，洞口於 10 月初至月中排水量約為 0~263 (L/min)，惟 10 月中旬受卡努颱風外圍環流大雨影響，主隧道與安全疏散通道有大量出水情形，導致隧道洞口出水量大增，10 月 17 日時之出水量最大達約 5,432(L/min)，惟 10 月底出水量已漸消散，11 月~12 月開挖遭遇大理岩，開挖面呈現乾至微潮情形，開挖面出水量極微，洞口排水量亦極微。開挖面地質狀況如圖 3.1-14~圖 3.1-15 所示。

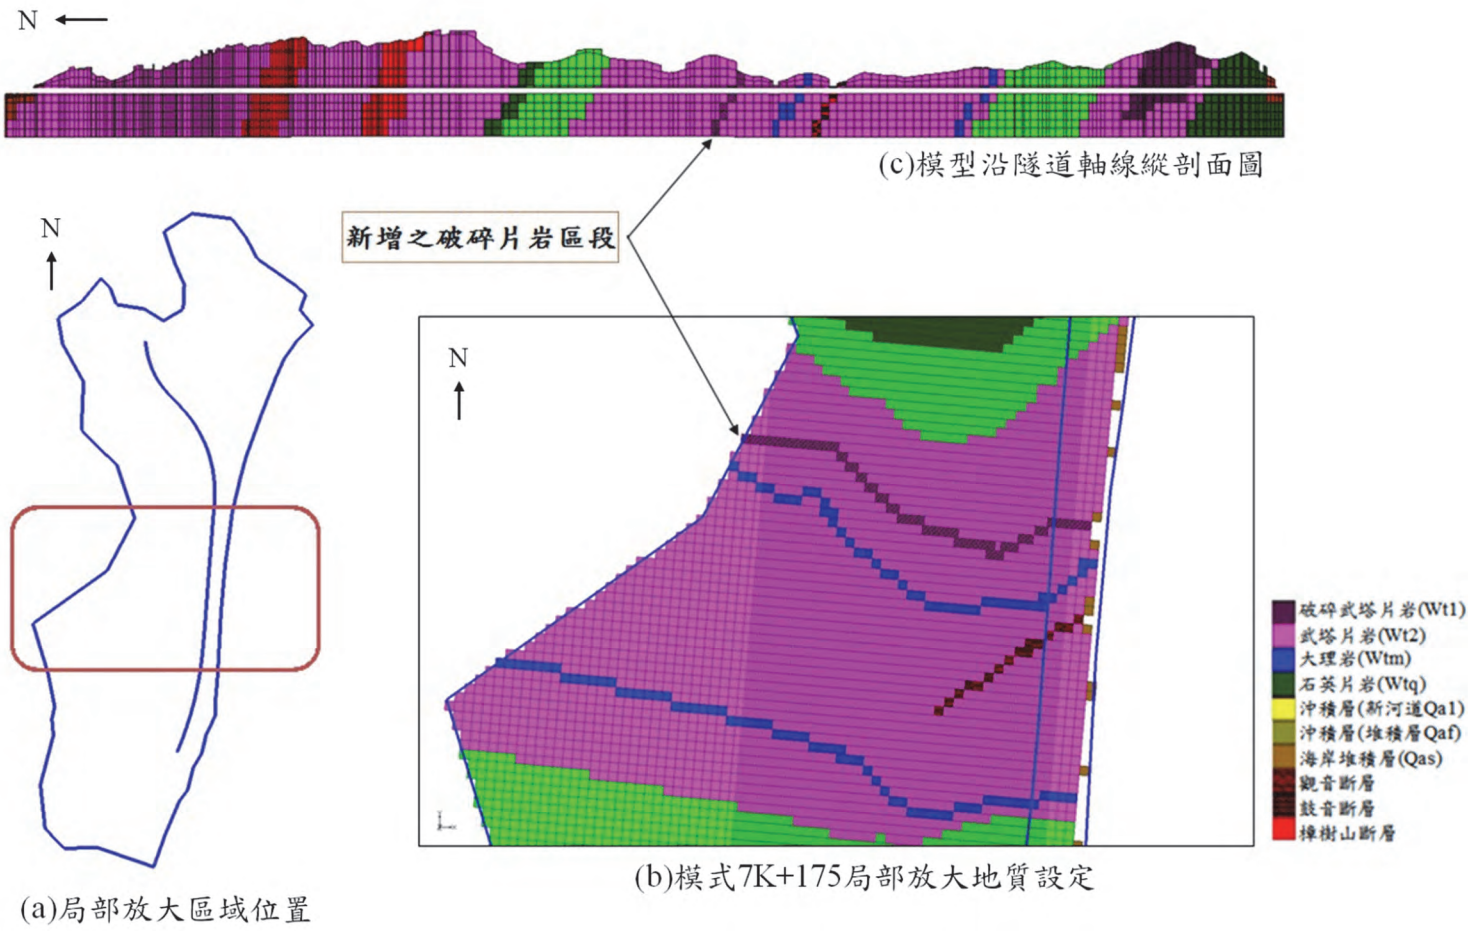
圖 4.3-1 觀音隧道北上線里程 7K+175 區段新增水文地質單元示意圖

1. 觀音隧道 7K+572 橫坑北上線北向於 102 年 5 月中旬開挖通過里程 7K+185 後(往開挖里程減少方向)，現場開挖所遭遇之岩盤狀況雖與之前區段相近，但隧道頂拱出現小規模坍落且開挖面明顯出水，持續向前開挖至里程 7K+173 後，開挖面出現多道剪裂帶，片理折曲劇烈，岩體破碎，開挖面出水量持續增加，至 102 年 5 月下旬時開挖面附近量水堰所測得之出水量達 1,000 (L/min)左右，現場採用管冪工法及灌漿施工降低出水量，而後開挖通過此區段後，開挖面出水量逐漸減少。此區段出水情形明顯與鄰近區域不同，為彰顯其差異現象，故於模式中新增一段破碎高透水性之片岩水文地質單元，如圖 4.3-1 所示。
2. 觀音隧道北上線於 102 年 12 月中旬開挖至里程 6K+100 處，在進行主計測監測儀器鑽孔時，側壁鑽孔出現大量出水情形，導致開挖面及洞口量水堰水量急遽上升，達約 1,395 (L/min)，研判可能與此區段之高角度節理連通水路有關，其透水性質明顯超出此區

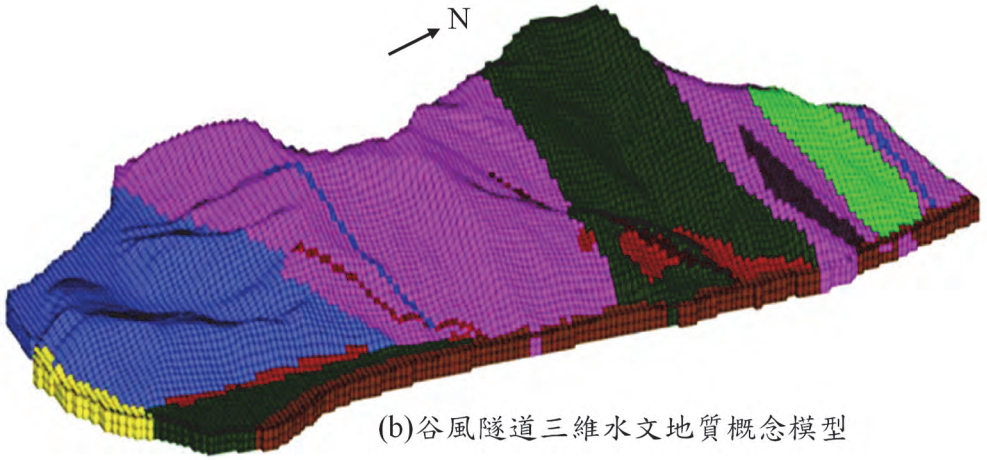
本期(106年)下半年持續辦理之谷風隧道鄰近區域三維水文地質模式檢討修正工作，隧道全線已開挖貫通，但106年10月20日及10月22日於隧道南下線遭逢兩次抽坍，抽坍範圍大致位於里程12K+363~12K+454，抽坍範圍達近百公尺，抽坍後有持續出水情形，隧道洞口出水量觀測值最大達約14,990 (L/min)，至本(106)年底時洞口出水量雖已明顯下降，但仍持續有約5,000~6,500 (L/min)出水量，

因此本期谷風隧道模式乃針對此次抽坍事件，根據施工單位所提供之抽坍區範圍及地質資料，進行模式的修正與率定工作。現場抽坍區地質調查工作雖尚未完成，但抽坍碴料除片岩及剪裂岩塊外，尚發現大理岩塊，顯示抽坍區上方可能存在高透水性大理岩層，故本期模式乃在抽坍區上方新增一東北-西南走向之大理岩含水層，如圖4.4-3所示，後續待抽坍區調查工作完成，確定抽坍區地層模型後，本計畫將配合進行水文地質模型修正。
