第 48 卷 第 7-8 期

台 8 臨 37 線 17.2k 鋼便橋遭巨石撞擊之受損機制及修復策略探討  
.....鄧文廣、翁孟嘉、袁宇秉、呂正安、黃國峰、溫子漢... (2)

# 台 8 臨 37 線 17.2k 鋼便橋遭巨石撞擊之 受損機制及修復策略探討

## 摘要

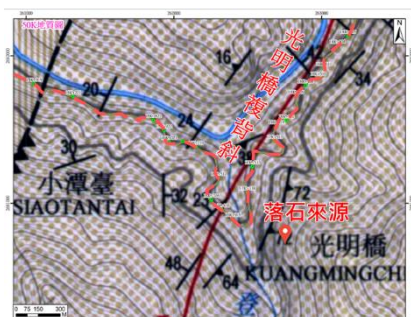
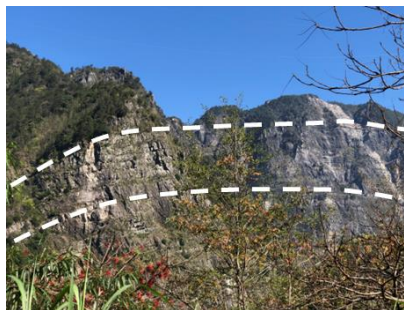
圖2 本次落石崩塌區域地質特性

本次落石發生區為白冷層下段的達見砂岩，岩性以厚層塊狀之石英變質砂岩為主；區域構造為光明橋複背斜（圖2a及2b），複背斜軸部在光明橋或大勇橋以西岩層向西緩傾，導致邊坡岩體節理發達。

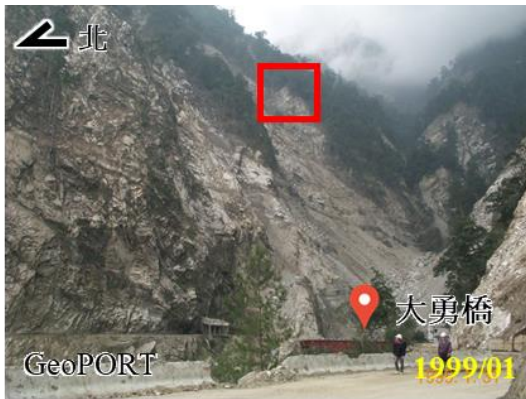
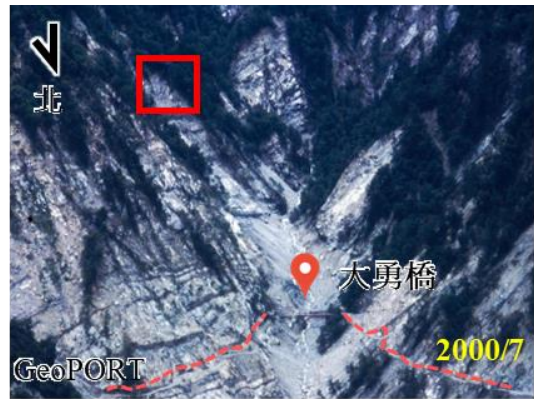
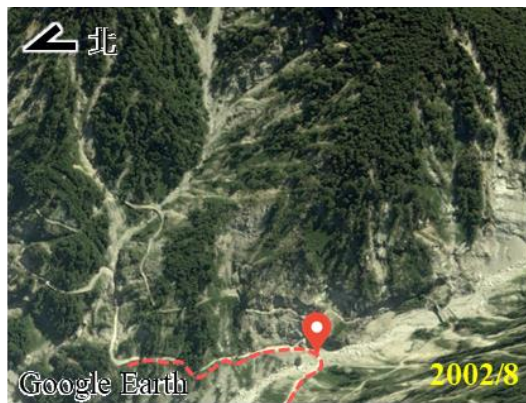
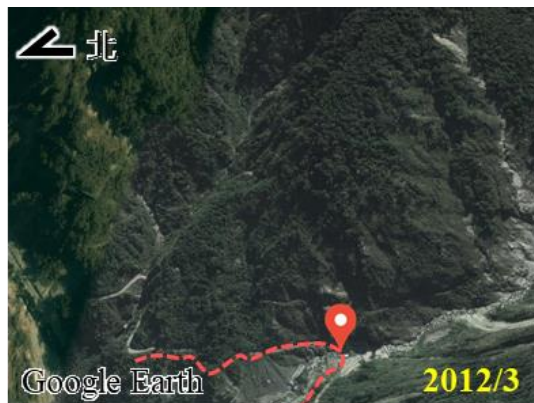
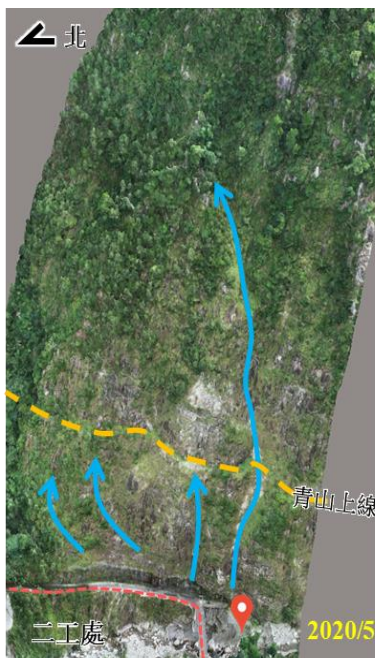
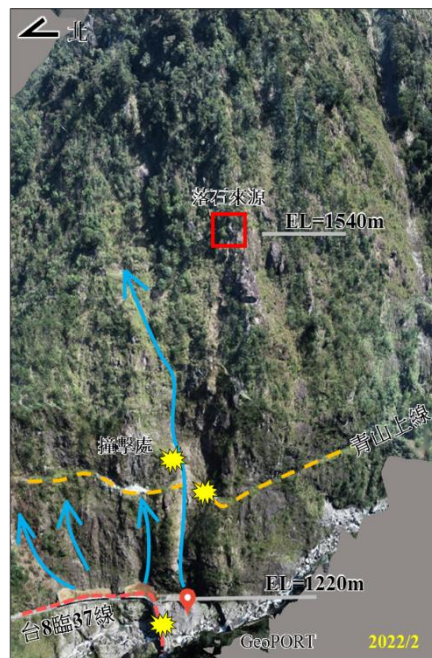
圖3 本次落石崩塌區之歷年影像

本路段自 88 年起之影像如圖 3 所示，明顯可見，邊坡位於登仙溪右岸，長時間為裸露狀態，區域內多條蝕溝發育其主要蝕溝已發育至近坡頂。98 年 8 月莫拉克風災後，於近道路上下邊坡有多處崩塌，其後逐漸有植生復育，而坡面上浮石多堆積於蝕溝內，且青山上線路面產生崖錐堆積。

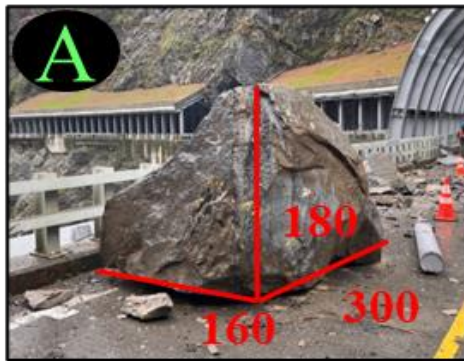
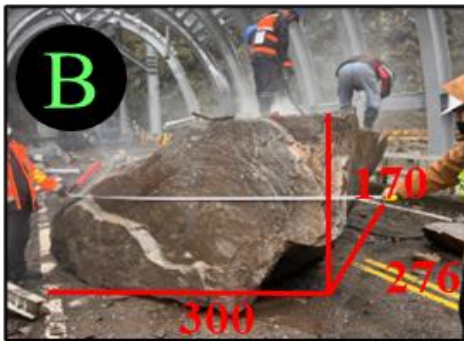
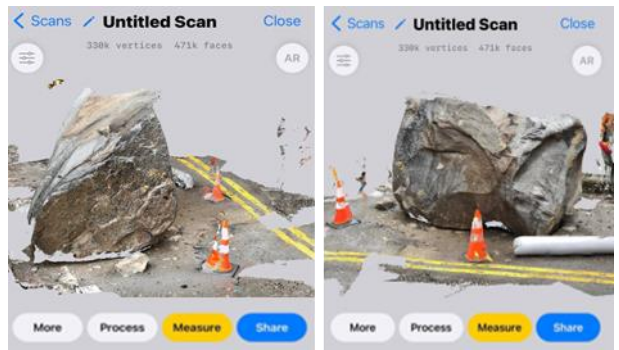
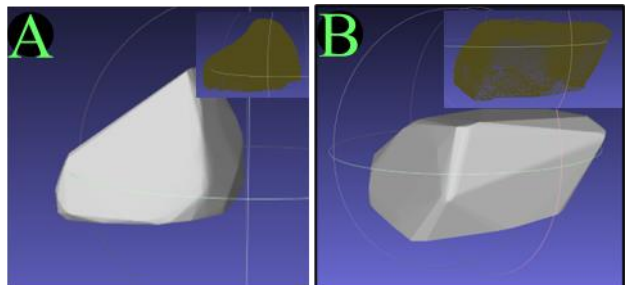
圖 5 建置 PFC 3D 程式中本次落石塊體數值資訊

為了探討落石與鋼便橋之間的互制行為以及落石運移過程，使用落石災害模擬軟體 PFC 3D 進行落石模擬。PFC 基於離散元素法 (DEM) 軟體，透過顆粒間的鍵結行為模擬地質材料，藉以探討地質材料受力後的位移與鍵結變化。根據牛頓第二運動定律，它適用於描述落石的墜落和衝擊。數值模型中，落石發生區為兩塊完整岩塊，「現場調查量測」落石尺寸 A 岩塊為 3×1.6×1.8m<sup>3</sup>、B 岩塊為 3×2.8×1.7m<sup>3</sup>，並利用「手機光學雷達掃描儀 (LiDAR)」定量落石表面形狀並匯出點雲重建 3D 模型，落石幾何資訊如表 1。最後由「無人機航攝產製 DSM」作為災後之地表地形，整體過程如圖 5。

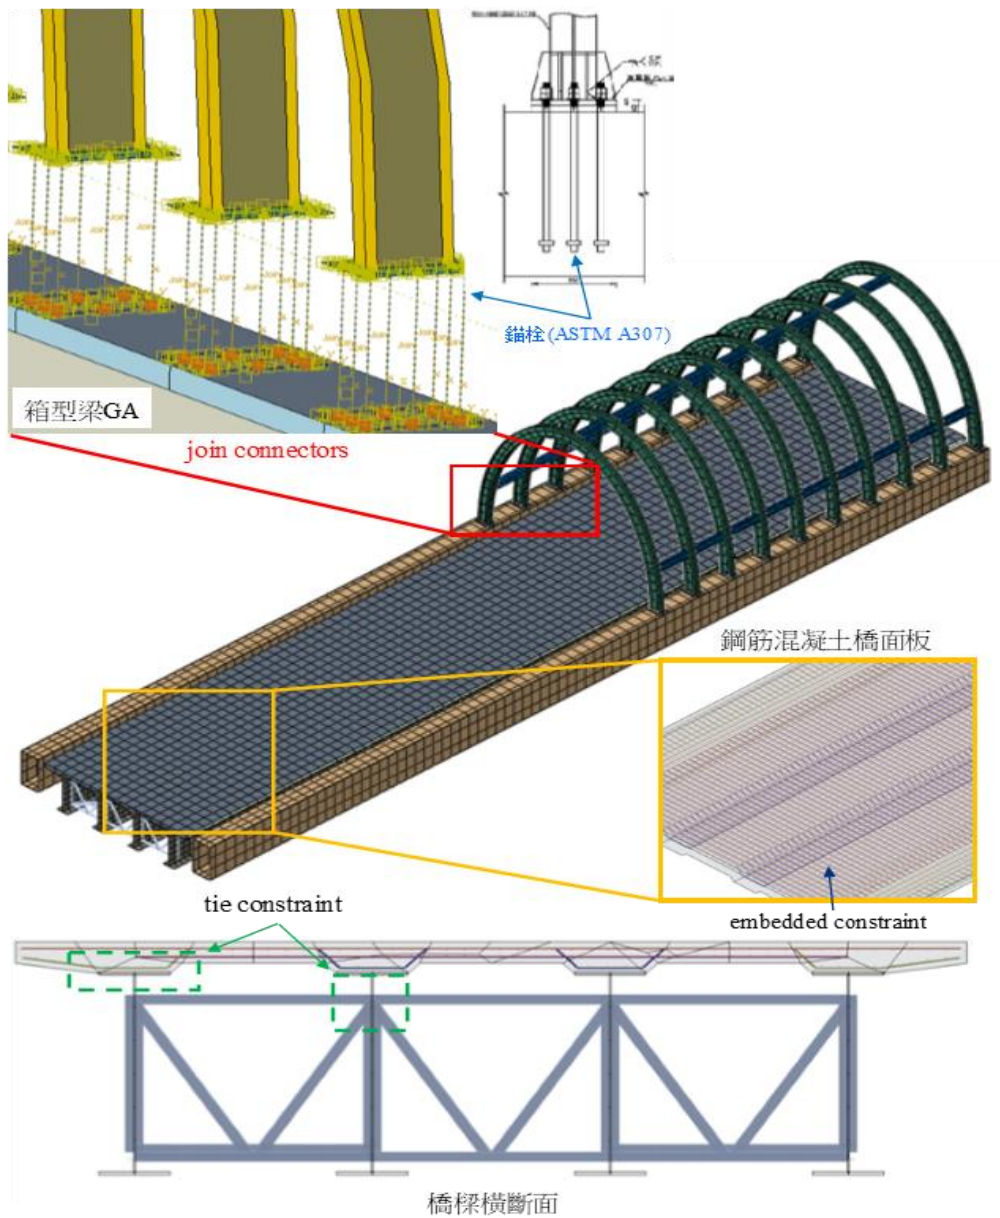
圖 10 橋梁模擬詳細情形

橋面板使用嵌入式約束 (embedded constraint) 模擬鋼筋與混凝土之間的交互作用，橋面板則是透過綁定約束 (tie constraint) 將底部的節點與鋼板梁 BH 頂部的節點相連，橫梁及側向支撐 L 同樣使用綁定約束與鋼板梁 BH 相連。為了模擬剪切斷裂，使用特殊連接元件 join connectors 如圖 10，模擬連接箱型梁 GA 與東側前三座防護鋼棚工字梁 SC1 的螺栓。根據 ASTM A307-M42 錨栓的特性，當剪力或拉力分別達到 278kN 或 463kN 時，每個連接器就會失效，SC1 將與 GA 分離。

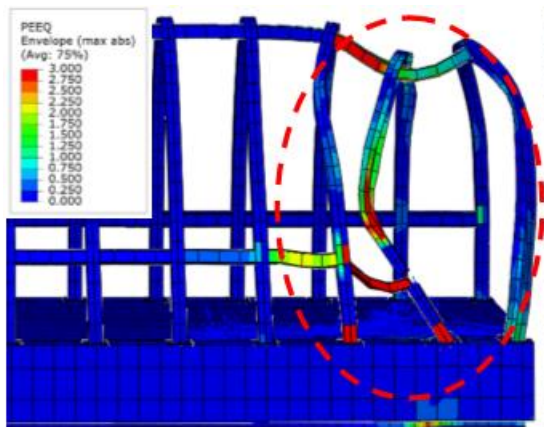
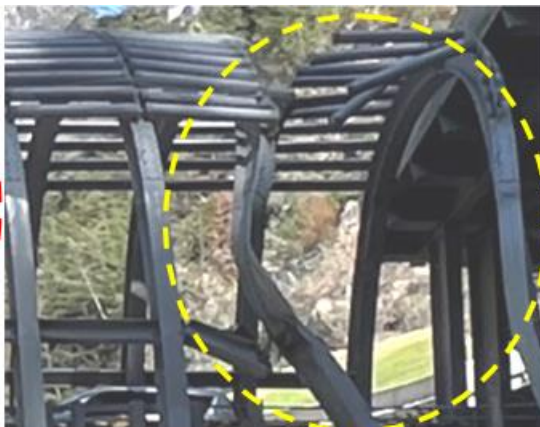
b. 拱結構 SC1 挫曲

從圖 12 可以觀察到 B 塊體衝擊橋體前先穿透防護鋼棚，而防護鋼棚無法消散落石夾帶的大量動能，落石的衝擊造成東側第二座拱結構 SC1 挫曲，如圖 12b，連接鋼棚的側梁 SB1 與 SK1 受到瞬間的拉力而斷裂，第二座拱結構 SC1 因為側梁 SB1 的拉力與落石的衝擊扭轉，衝擊點附近連接箱型樑 GA 與東側前三座拱結構工字梁 SC1 的螺栓因為衝擊瞬間的剪力與拉力使得錨栓接頭剪切斷裂（圖 12c），失效的防護鋼棚無法防止落石侵入橋體，落石衝擊橋面時能攜帶大量動能造成橋面板嚴重損毀。受衝擊區域被完全壓碎、鋼筋變形（圖 12c），支承橋面板的鋼板梁 BH 也因為落石衝擊產生凹痕形式的塑性變形（圖 12d）。

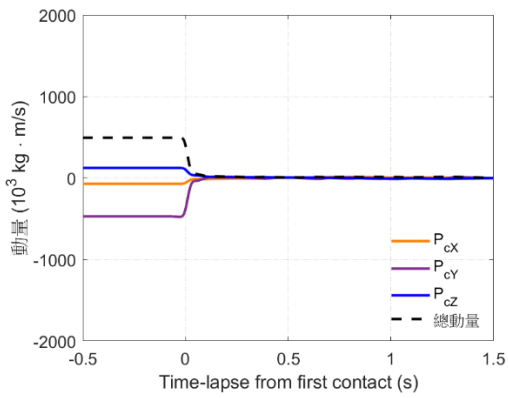
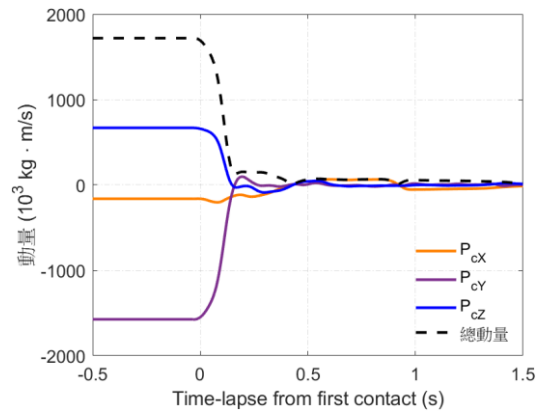
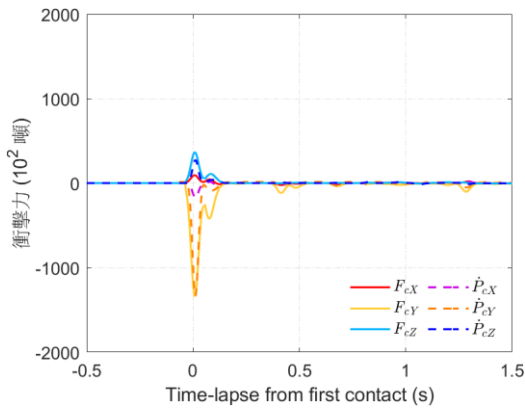
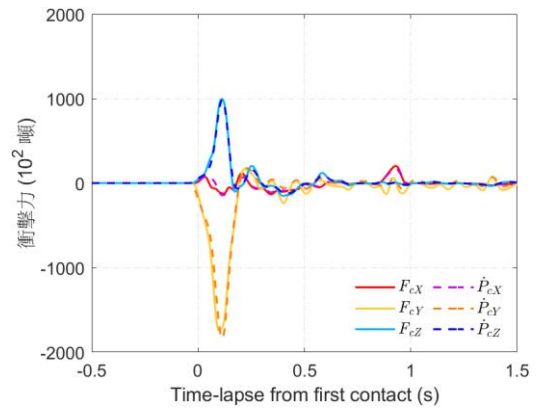
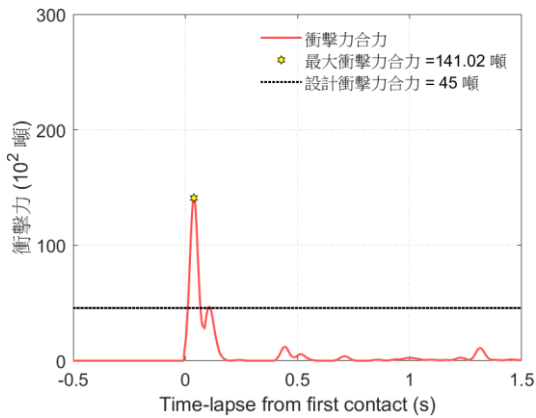
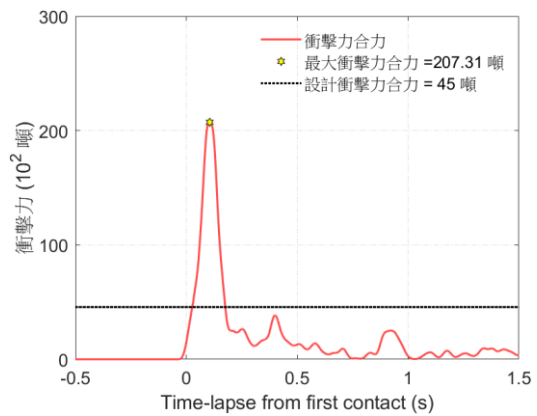
圖 13(a) A 塊體和 B 塊體之衝擊力模擬結果

公式中 $\mathbf{n}_i = n_x, n_y, n_z$  為卡式座標上的單位向量； $\mathbf{n}_n$ 為面積 $dA_c$ 上的法向量而 $dA_{cj}$ 為 $dA_c$ 在 $\mathbf{n}_j$ 上的投影面積； $m$ 為岩石的質量而 $\mathbf{v}_i$ 為瞬間的速度。如圖 13a 及 b 所示，本次災害中兩顆落石在衝擊結構體大約 0.2~0.3 秒的瞬間把自身夾帶的動量分別為  $0.503 \times 10^6 \text{ kg} \cdot \text{m/s}$  及  $1.745 \times 10^6 \text{ kg} \cdot \text{m/s}$  傳遞到結構體，如此龐大的動量在短時間對結構體產生強大的衝擊力。A 塊體和 B 塊體產生的最大衝擊力分別為 141 噸及 207 噸，如圖 13e 和 f 所示。鋼棚的設計可以承受 45 噸的衝擊力，然後 B 塊體對鋼棚造成的實際衝擊力為原設計的 4.5 倍。預期外的高衝擊力可能是造成鋼棚和橋梁結構嚴重損壞的原因
