交通部公路總局勞安督導紀錄

標案名稱	台9甲線上龜山橋改建工程	標案地點	新北市新店區
契約金額	370,800 千元	督導日期	110.3.10
主辦機關	第一區養護工程處		
監造單位	中和工務段		
設計單位	萬鼎工程服務股份有限公司		
承攬廠商	恒億營造股份有限公司		
督導成員	陳建忠		
優點	<ol style="list-style-type: none"> 1. 最高管理階層十分重視及參與本工程安全衛生管理相關事項。 2. 工程處除已訂定組織安全衛生政策、目標外，另訂策略性及操作性之管理目標，有助於所屬、監造及施工廠商遵循及落實。 3. 安全衛生監督管理力道充足，逐次改善工地施工成果顯著(已多次參與審查及訪視發現)。 4. 依政府採購法第70-1條之要求辦理工程規劃、設計風險評估審查事項、實施滾動式檢討，執行情形均具體有稽可證。 5. 本工程與相關權責單位(利害關係者)介面多，事前均能積極協調溝通處理完畢，以確保施工安全及工序順遂。 6. 設計階段之施工安全風險評估採取滾動式檢討，可減少遺漏風險，發現因應情勢變更所產生新的風險。 7. 依風險評估結果為基礎，製作招標文件之安全圖說、規範、編列預算經費，且有書面資料為憑據。 8. 有具體羅列施工廠商及各項計畫、報告核定情形。 9. 很清楚定義高風險作業項目，作為後續監造之參據，有利工程施工風險之管控。 10. 最高階管理階層對於爭取今安獎項有主動積極意願並實際參與，值得肯定。 11. 簡報D-35，對於水位觀測及應變機制十分用心，演練後評估運作撤離時間適切性，並有回饋機制。對於屬於高風險之鄰水作業風險管控由始至終堪稱完備。 12. 承包商依規定於開工前申報職安人員並經工務段核轉工程處核定在案。 13. 工地設置漏電檢測箱，避免發生感電危害。 14. 工地高空工作車等機械經工務段審查合格並張貼施工車輛證，做好車輛進場管制措施。 15. 工地鄰水作業設置適當之救生衣及救生圈等防止溺水設施。 16. 簡報A11~A12，安全衛生管理組織人力，有組織架構、設立專責勞安科管理單位、人員取得相關證照。 17. 簡報A17~A20，安全衛生查詢平台、安衛講習及工安宣導。 18. 簡報C19~C20，監造組織人力多人取得安衛專業證照。 19. 工地設有風向帶及簡易判定風速。 20. 簡報D58，施工廠商之王董事長於中區勞工安全衛生促進會任職，積極推動職安業務。 21. 簡報D59，採用建築資訊模型(BIM)強化施工安全。 22. 簡報D60，全面採用臺灣職安卡等教育訓練文件實施進場管制。 23. 簡報D61，工程投保團體傷害保險。 24. 工地設置高壓氣體鋼瓶存放區、自動感應系統，並將可燃性氣體(乙炔)獨立設置，保障勞工作業安全。

交通部公路總局勞安督導照片黏貼表

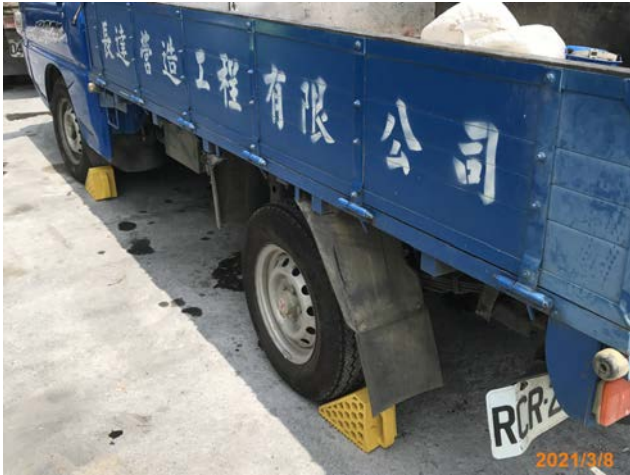
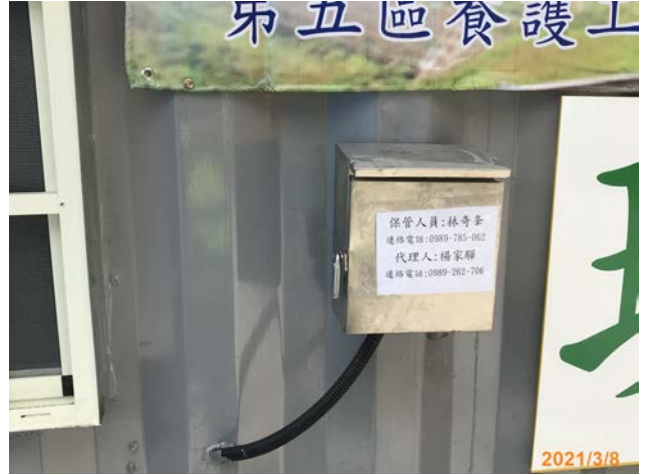
優點照片：照片1

優點項目 斜坡停車所提供輪檔措施良好、臨時分電箱上鎖管制。

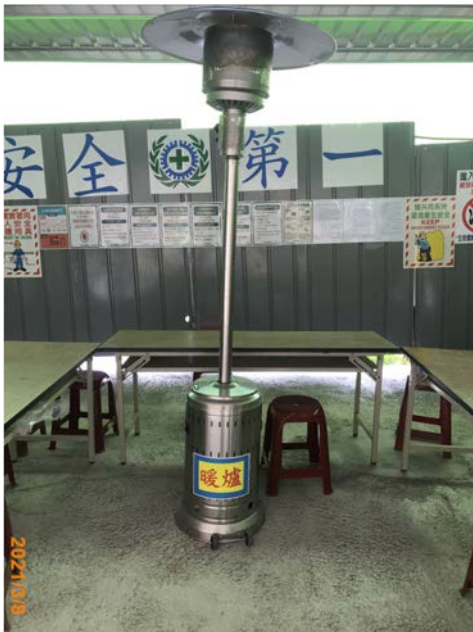
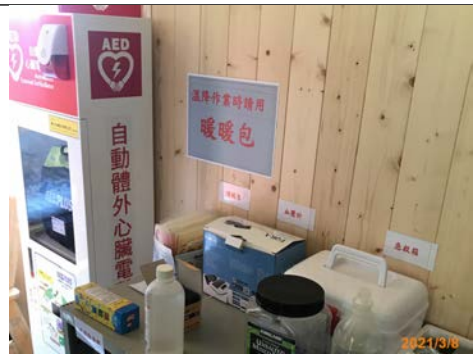
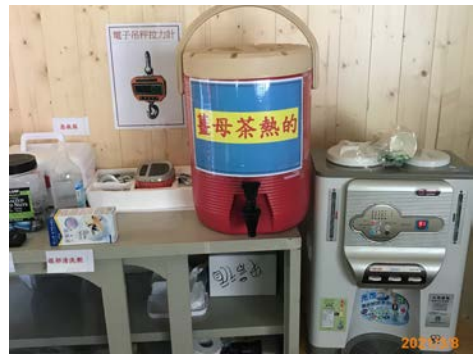
優點照片：照片2

優點項目 勞工休息區場所因應低溫環境，設置暖爐、備有熱薑茶、熱水、暖暖包供勞工使用。

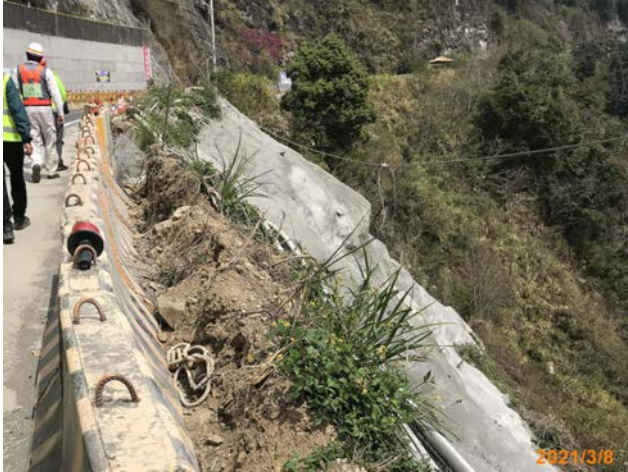
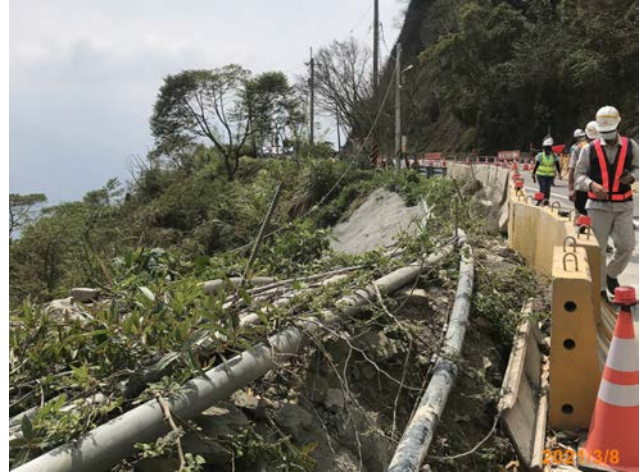
工程名稱	台 18 線 78K+350 及 79K+035 等 2 處附近邊坡災害明隧道修復工程 (重編)
缺失項目	下邊坡頂部應明顯標示墜落危險警告訊息並加強墜落防護
缺失地點	台 18 線 78K+350
缺失照片：照片 3

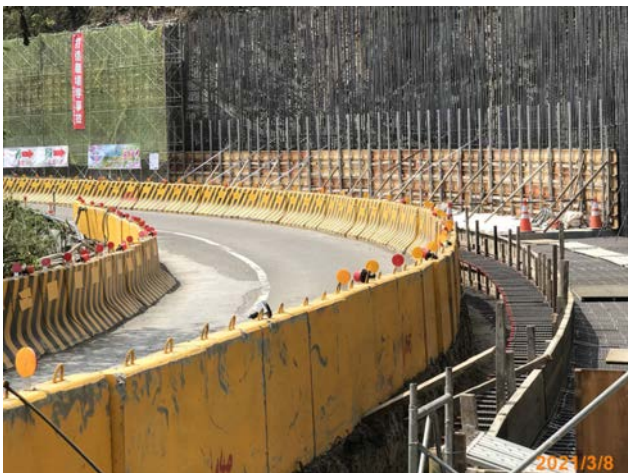
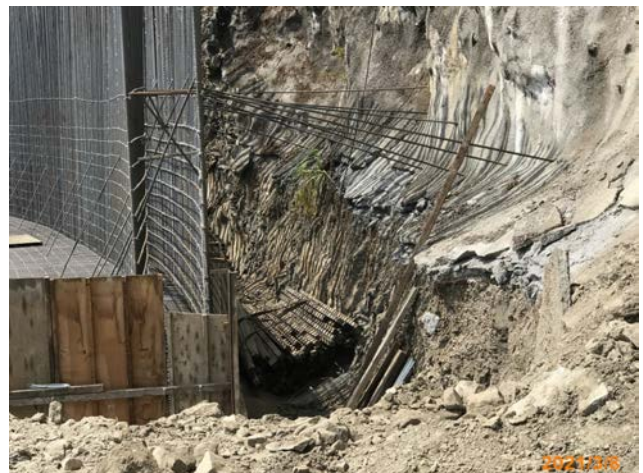
<p>23. 第 2 停留點，背牆結構體施作與上邊坡形成封閉區域，如降雨後地表逕流過大有積水之虞，上邊坡坡腳土壤含水量達飽和狀態，降低土壤抗剪力，有發生土石崩塌之虞。【照片 4】</p> <p>24. 工地勞工安全帽標籤之勞工保險登錄狀態不明。【照片 5】</p> <p>25. 現場吊鉤無防滑舌片，未符合規定。【照片 6】</p>
<p>建議</p>	<p>主辦機關：</p> <ol style="list-style-type: none"> 1. 舉辦各種例會、參與觀摩活動及訓練有何收穫?能彰顯甚麼效益，對於提供施工安全衛生管理有何助益?建議摘要說明。(例如：和 KPI 的連結性) 2. 「源頭管理」(簡報 A-21 頁)，建議說明參與設計階段風險評估或辦理審查會議?或提出其他具體作為?規劃、設計理念是否符合預定功能及安全需求? 3. 簡報 A-21 頁 所列「工法選擇考量因素」，建議以「營造工程風險評估技術指引」之事項為主。 4. 建議增列依政府採購法第 70 條之 1 規定辦理情形，以符法益(義)。 5. 安衛督導作為(簡報 A-24 頁)流程方塊圖宜由規劃、設計、施工規劃、施工階段分別表述。 6. 宜設定工程的具體目標並予量化。 7. 簡報[工程簡介]簡略，內容需要改善。 8. 簡報[最高管理階層對於推動施工安全衛生管理之參與]，內容需要加強。 9. 可加強-缺失之預防矯正後的具體成效。(例如矯正對策與缺失降低關係) 10. 可加強-[安全衛生績效獎勵辦法之建立及落實]-之施工中的落實執行成效。 11. [安全衛生列入選商條件]內容不足，可強調選商之[安全衛生]具體要求、評選優勢。 12. 可加強-[維運階段之施工安全衛生規劃]規劃內容和本工程的關係。 13. 增加施工安全衛生創新作為及科技化應用，例如 UAV 應用。 14. [採用物聯網(IoT)實施施工安全管理]、[透過 AI 人工智慧進行危害自動辨識或管制]-之對施工廠商的獎勵措施、評選辦法。 15. 簡報 A-42 所謂定期養護巡檢，頻率、作業安全要求基準及安全衛生注意事項為何? 16. 組織本質職掌原本即為道路養護，有許多既有資源可以運用，並非僅限本工程範疇，但可融入營運階段安全衛生事項。例如：濃霧中行車會影響維修作業人員安全，可列入安全考量。 17. 簡報 A-10 頁：處內各級主管工區不定視察輔導，建議應將輔導次數、事項列出及追蹤完成改善成效。 18. 簡報 A-26 頁：安衛督導辦理情形成果，建議應以數據呈現，利於說明主辦機關督導成效。 19. 簡報 A-30 頁：施工安全督導成效建議呈現工區督導缺失，改善後於相同類型工項中預防重複性缺失發生之成效。 <p>設計單位：</p> <ol style="list-style-type: none"> 20. 維護階段之安全設計與設計階段風險評估的連結性，可適度補充(簡報 A-41 頁)，使其成為簡報及實際作為優點。例如：監測頻率、維修安全通道、維運人員安衛注意事項等。(雖不會出現在本工程採購案範疇，但實際涉及所服務工程主辦機關之權責、應有作為及安衛績效) 21. 簡報頁次 C-13 重複編排，請重新編碼。 22. 可加強-[設計導入模組化施工]、[維運階段之維護安全設計]、[施工安全設計矯正及改善]內容。 23. 增加[營建四化]之具體作為。 <p>監造單位：</p> <ol style="list-style-type: none"> 24. 請根據最新修訂法令實施監造，例如：營造安全衛生設施標準第 8 條之一，加強對施工車輛機械性能調查及掌握等作業安全。 25. 職安衛管理辦法第 20 條對於移動式起重機(吊車)「迴轉裝置」有無監督施工

缺失項目	背牆結構體施作與上邊坡形成封閉區域，如降雨後地表逕流過大有積水之虞，上邊坡坡腳土壤含水量達飽和狀態，降低土壤抗剪力，有發生土石崩塌之虞。
缺失地點	台 18 線 79K+035
缺失照片：照片 4

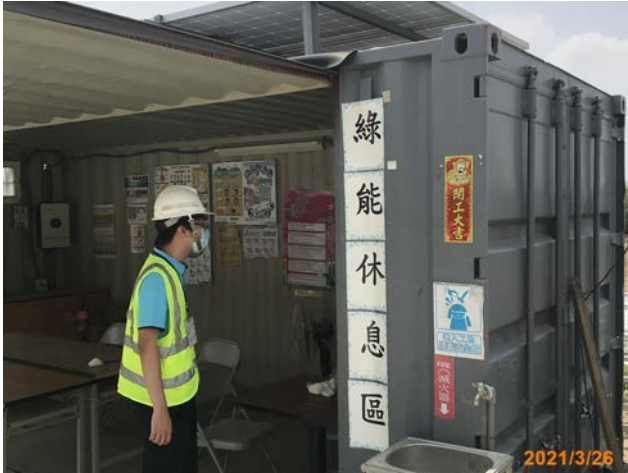
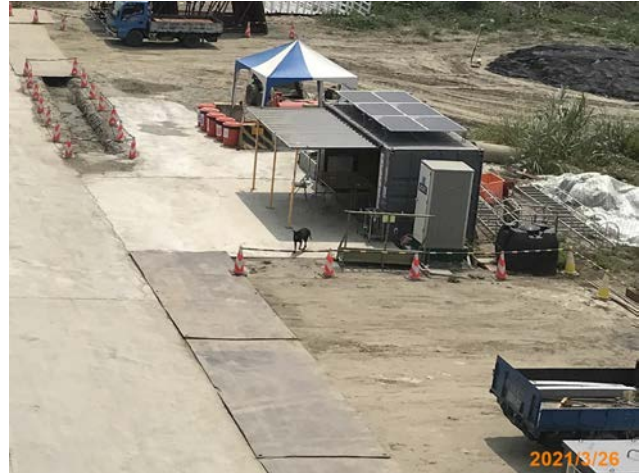
工程名稱	台1線急水溪橋改建工程
優點項目	設有綠能勞工休息室。
優點照片：照片1

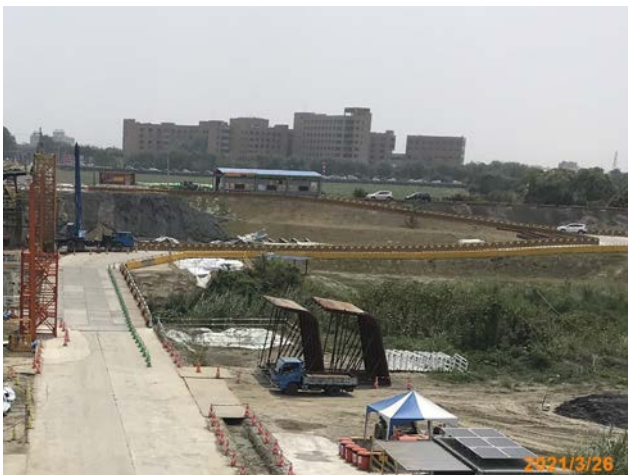
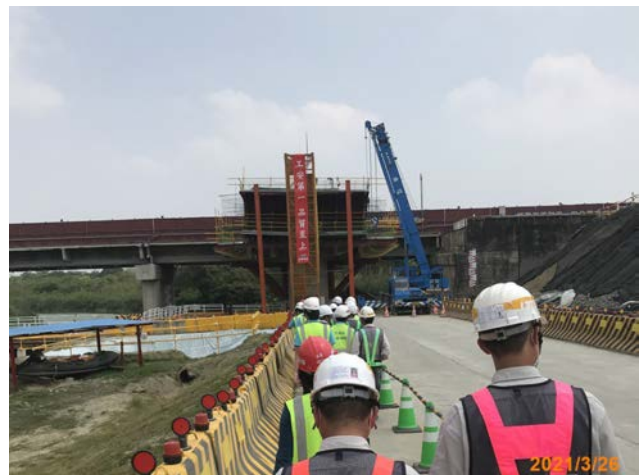
優點項目	設置人車分道。
優點照片：照片2

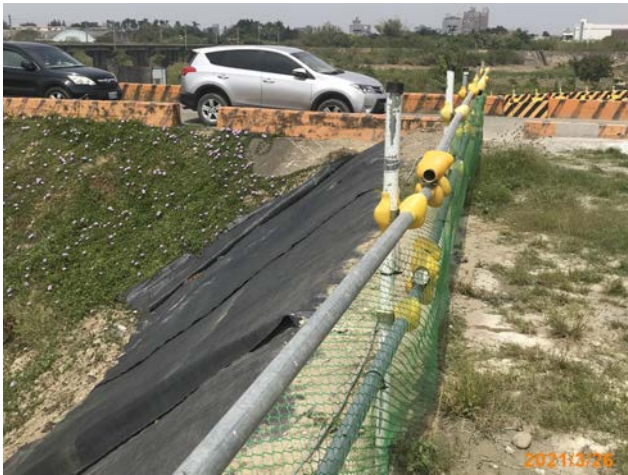
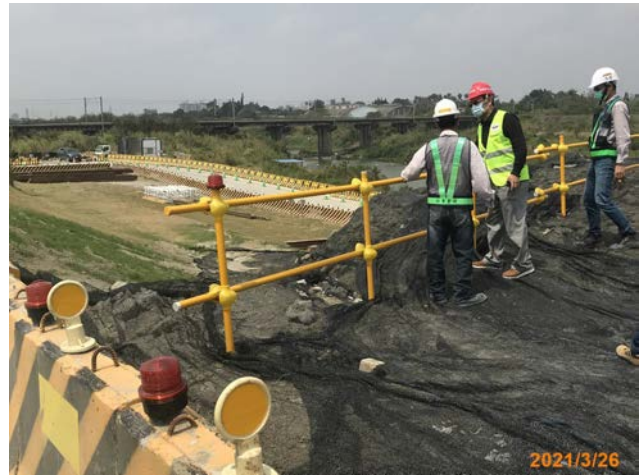
缺失照片：照片3

- 工地現場：
17. 南端休息區後端高差 GIP 護欄不牢固、A2 橋台作業區 GIP 護欄不牢固，桿件(中、上欄杆)搭接方式不符規定。【照片 3】
 18. A2 橋台安全母索索端索扣、扣節方向部分錯誤。
 19. 部分電線插頭電線外露，絕緣防護不足。
 20. 電焊機接地端線材裸露，未使用絕緣手套。
 21. P4 柱頭塊施工作業平台使用不合格上下設備，平台上廢棄鐵線、垃圾未清理，邊緣開口有墜落風險未加強防護。

工程名稱	台1線急水溪橋改建工程
缺失項目	南端休息區後端高差 GIP 護欄不牢固、A2 橋台作業區 GIP 護欄不牢固，桿件(中、上欄杆)搭接方式不符規定。。
缺失地點

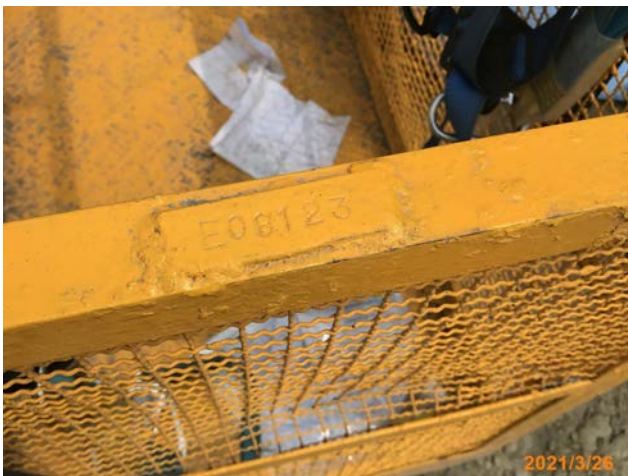
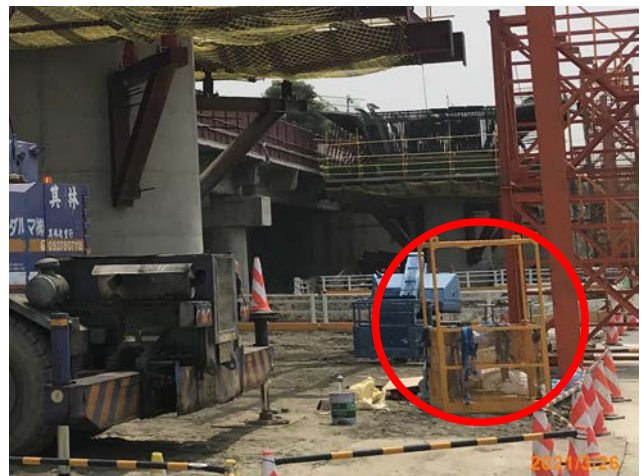
缺失照片：照片4

<p>37. 搭乘設備(吊掛式)之合格識別標示未黏貼於搭乘設備之明顯易見處，使用時請依勞動部「起重機吊掛搭乘設備搭載或吊升人員作業注意事項」增加安全索、馬鞍環及銷等及落實自主檢查。【照片4】</p> <p>38. P4 處的履帶式高空工作車其工作籃進出口欄杆無法放下，超出 55 公分高度。</p>
建議	<p>主辦機關：</p> <ol style="list-style-type: none"> 1. 年度職安簡災 KPI 指標，因 110 年度未執行完成，建議可增加 108、109 年 KPI 之執行成果。 2. 主辦機關認真督導稽核，但就發現缺失部份應加強分析及要求矯正預防，以便在後續另一半橋梁改建時確認工安的進步與確保。 3. 簡報中未見主管機關對風險評估之掌控與要求。 <p>設計單位：</p> <ol style="list-style-type: none"> 4. 本工程有變更設計，應有相關之風險評估。 5. 針對後續維護之考量，請再思考加強，如預力損失之檢測及補強之考量。 6. 對於高風險資訊之傳遞，建議於評估報告專章節納入傳遞。 7. 井式基礎改採立坑開挖，此部分未見檢討相關之風險評估、安衛差異及變更設計之費用增減。 8. 柱頭節塊由原場撐施工架支撐改為三角托架支撐應說明變更設計之風險評估、安衛差異及費用增減。 9. 墩柱之鋼筋續接採用改良式續接器及鋼筋組裝加型鋼於內側做固定之優點敘述請再加強。 <p>監造單位：</p> <ol style="list-style-type: none"> 10. 職業安全衛生監督查核計畫建議再進版。 11. 簡報 C-93 頁之施工安全衛生監督查核計畫，環境保護執行計畫於 110 年 1、2 月第一次修正之原因應加註說明。 12. 委外技師對監造提供何幫助及其在風險評估中扮演之角色為何應加以說明。 13. 針對承商丁類危險性工作場所評估之施工安全衛生承諾是否有再進行施工中之風險評估及確認。(如攔截索之救生圈設置間距，安全圖說之放置於相關設施如上下設備，及吊車之一機三證、吊籠之技師合格簽證…等) <p>承攬廠商：</p> <ol style="list-style-type: none"> 14. 建議施工階段風險評估再進版。 15. 急水溪鄰水作業之救生艇，建議下水動線及救援上岸之便利性，可設人員行走階梯(土梯)。 16. GIP 護欄設置務必穩固，不可充當安全母索之勾掛桿件，另建議可針對護欄進行拉力測試，合格者加以標示。 17. 上下設備亦可經檢試合格，可加以合格標示。 18. 手攜電動工具漏電檢測，建議可加登記紀錄，可顯現落實。 19. 本工程之加分項目建議可以再從 AI 人工智慧進行加強。 20. 人員休息室之電器插座建議全採 3 孔插座含接地。 21. 水位警示燈號下方建議加註相關水位值，監測系統建議加設自動廣播處理。 22. 施工安全衛生經費(簡報 D-134)廠商持續投入降低殘餘風險 160 餘萬元，主辦機關應再覈實對列降低殘餘風險之職安衛項目及經費，避免委員認為主辦機關安衛項目預算編列不足。 23. 勞工休息區設有溫度、濕度，建議增加熱危害指數使用之顏色旗。 24. 人員進出工區管制，建議現場工地大門保全應有檢核勞工符合資格之機制。 25. 施工圖說、現場施作及自主檢查之說、寫、做要能對應。

缺失項目	搭乘設備(吊掛式)之合格識別標示未黏貼於搭乘設備之明顯易見處，使用時請依勞動部「起重機吊掛搭乘設備搭載或吊升人員作業注意事項」增加安全索、馬鞍環及銷等及落實自主檢查。
缺失地點

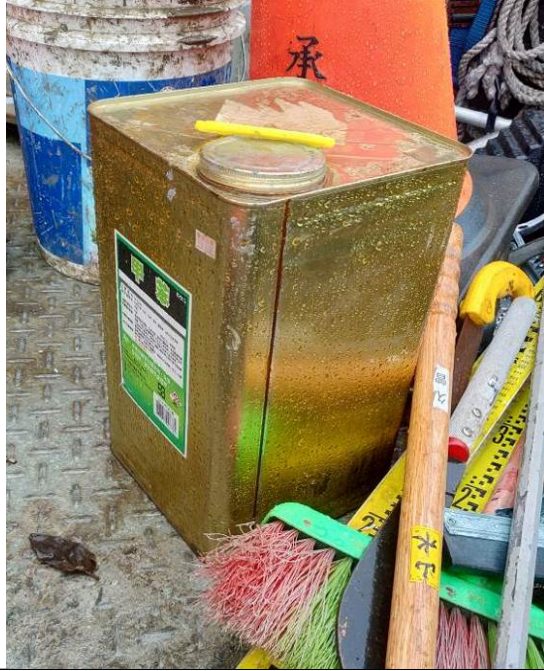
缺失項目	對於含有危害性化學品之甲苯，未提供勞工物質安全資料表。
------	-----------------------------

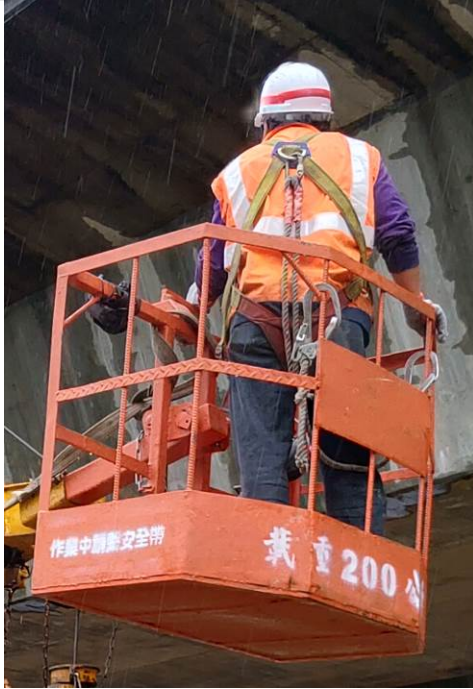
缺失項目 為避免吊籃掉落，背負式安全帶應鈎掛在起重機伸臂頂端等安全處所。

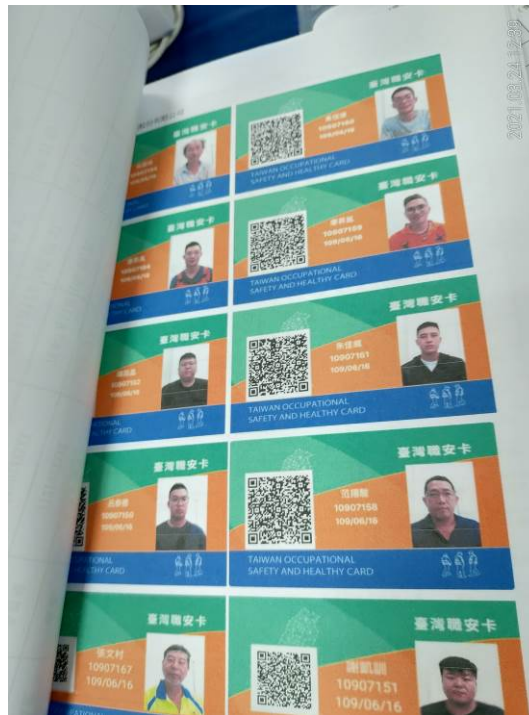
優良項目	工地積極推動取得職安卡並取得受訓證明，提升勞工工安意識。
------	------------------------------

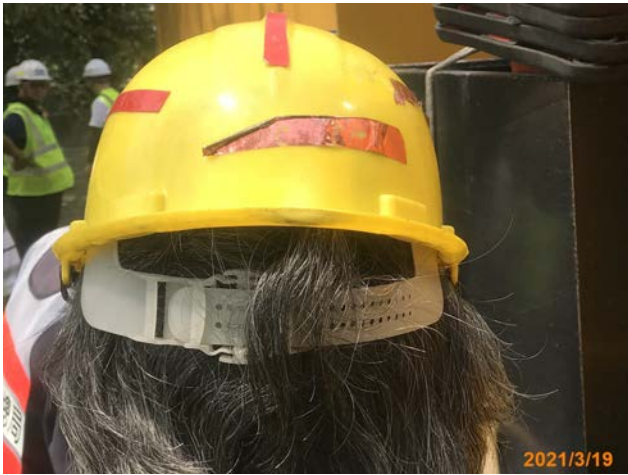
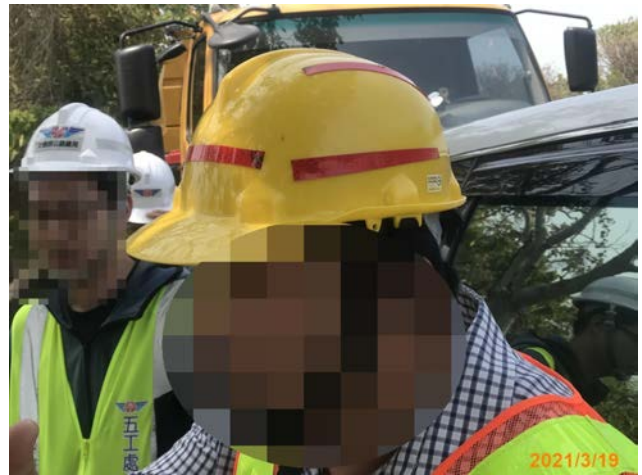
缺點	<p>一、斗南工務段 110 年快速道路築路機械作業委外施作(含緊急事故勤務等)</p> <ol style="list-style-type: none"> 1. 安全帽未張貼基本資料識別證標籤(請參考契約施工補充條款規定辦理)及安全帽反光帶未符合規定。【照片3】 2. 抽查 110 年 3 月 18 日工地職業安全衛生施工前檢查紀錄表：(1) 檢查項目「新進勞工是否提報勞工保險及安全衛生教育訓練資料」檢查合格，若當日無新進勞工，應無需檢查該項。(2) 檢查人員應由職業安全衛生人員簽名。 3. 抽查 110 年 3 月 19 日勤前教育(工地預防災變及危害因素告知單)：未納入防範新冠病毒(COVID-19)措施，施工廠商應利用勤前教育(工地預防災變及危害因素告知單)，進行防範衛教及個人衛生防護宣導。 4. 標誌車車門側之車號(820-TF)與車牌號碼 KEN-5872 不符。【照片4】 5. 請補附交維自主檢查表。 6. 移動性緩撞設施後方請設置橙色反光帶狀或輪廓反光識別標識。 <p>二、斗南工務段 110 年預約經常性橋梁零星修復工程</p> <ol style="list-style-type: none"> 7. 抽查 110 年 3 月 19 日工地職業安全衛生施工前檢查紀錄表：(1) 檢查項目「新進勞工是否提報勞工保險及安全衛生教育訓練資料」檢查合格，若當日無新進勞工，應無需檢查該項。(2) 檢查人員應由職業安全衛生人員簽名。 8. 安全帽張貼基本資料識別證標籤缺少工程名稱、監造單位、勞工保險登錄狀態(應載明投保勞保情形)，請參考契約施工補充條款規定辦理。 9. 交通管制區各區段佈設長度請依照交通維持計畫設置。 10. 請補附交維自主檢查表。
建議	<p>斗南工務段 110 年快速道路築路機械作業委外施作(含緊急事故勤務等)</p> <ol style="list-style-type: none"> 1. 尚無重複性缺失情形，建議監造工務段後續統計彙整常見重複性缺失並列入稽核重點，廠商改善應落實矯正預防措施，避免勞工重複發生缺失。 2. 建議勤前教育(工地預防災變及危害因素告知單)應將施工風險評估中不可接受風險或高風險作業之風險處理(防治對策)列入。 3. 契約編列之築路機械車輛，建議建立車輛管制表並依職業安全衛生管理計畫所列之定期檢查紀錄留存，以供稽查。 <p>斗南工務段 110 年預約經常性橋梁零星修復工程</p> <ol style="list-style-type: none"> 4. 尚無重複性缺失情形，建議監造工務段後續統計彙整常見重複性缺失並列入稽核重點，廠商改善應落實矯正預防措施，避免勞工重複發生缺失。 5. 建議勤前教育(工地預防災變及危害因素告知單)應將施工風險評估中不可接受風險或高風險作業之風險處理(防治對策)列入。 6. 勞工進出場管制總表勞工之姓名中間以「○」表示，建議以全名示之，以利現場稽查。

工程名稱	斗南工務段 110 年快速道路築路機械作業委外施作(含緊急事故勤務等)
缺失項目	安全帽未張貼基本資料識別證標籤(請參考契約施工補充條款規定辦理)及安全帽反光帶未符合規定。
缺失地點	
缺失照片	照片 3

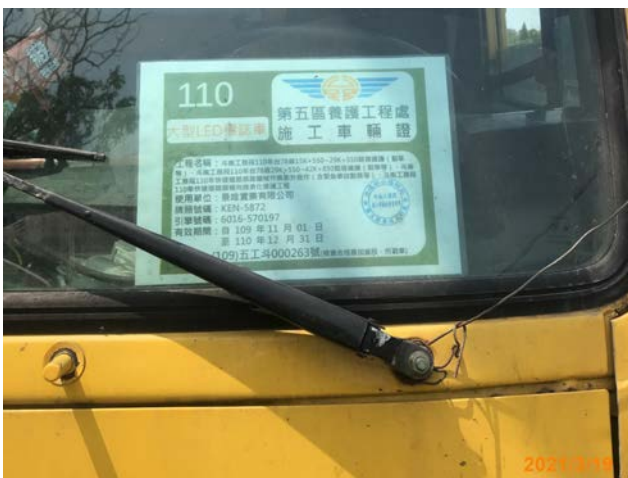
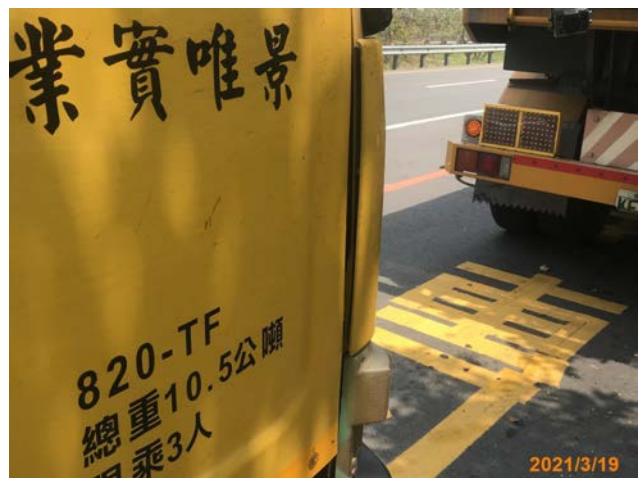
工程名稱	斗南工務段 110 年快速道路築路機械作業委外施作(含緊急事故勤務等)
缺失項目	標誌車車門側之車號(820-TF)與車牌號碼 KEN-5872 不符。
缺失地點	
缺失照片	照片 4

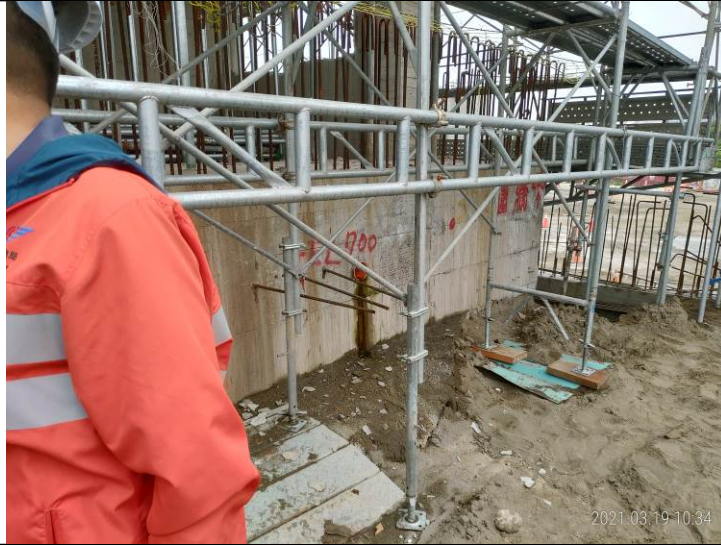
缺失項目	<ol style="list-style-type: none">1. 工地施工架以鋼管、桁架等構件構築應請專業工程人員確認其安全性，並附結構算書及施工圖說。2. 工地牆面鋼筋裸露，未採取尖端防護措施。3. 工地施工架之基礎地面未平整(部分以模板、施工架踏板作為墊材)，致有滑動之虞而危害勞工。
------	--

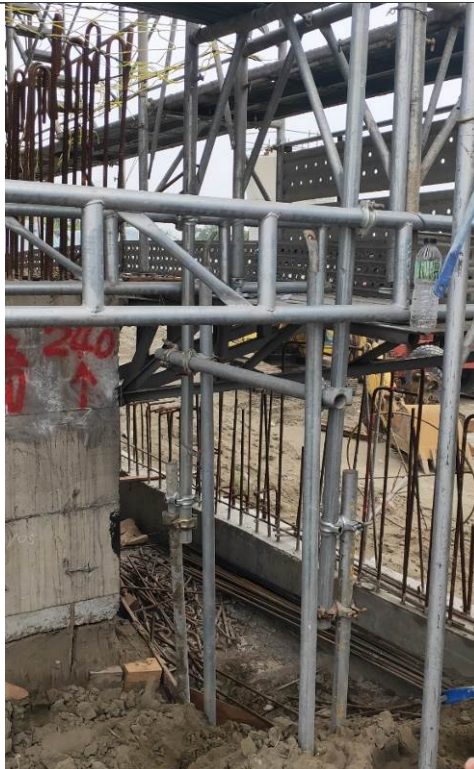
缺失項目	工地施工架以鋼管、桁架等構件構築應請專業工程人員確認其安全性，並附結構算書及施工圖說。
------	---

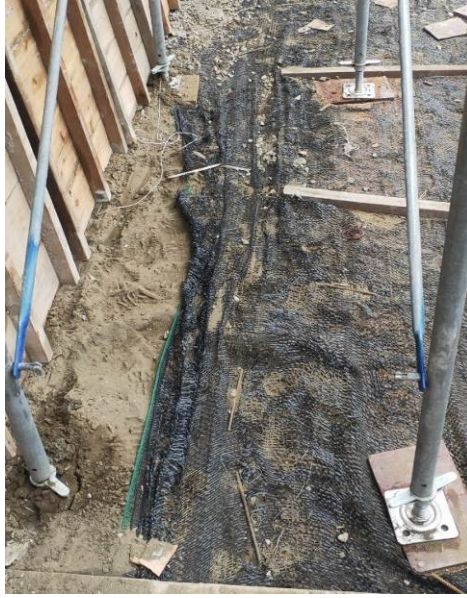
缺失項目	工地施工架之基礎地面未平整(部分施工架可調式基座已沉陷)，致有滑動之虞而危害勞工。
------	---
